ЗАКЛЮЧЕНИЕ ЭКСПЕРТА № 721/2-4830/20

По судебной экспертизе по определению Гагаринского районного суда г. Москвы от 30 февраля 2020 года, в рамках гражданского дела № 2-4830/20 по иску Буры Ольги к Зиновьеву Анатолию о возмещении ущерба, причиненного заливом квартиры.

Четырехкомнатная квартира №1, расположенная на 1-м этаже в девятнадцатиэтажном жилом доме, 2000 года постройки, по адресу: г. Москва, Черноморский бульвар, д. 66.

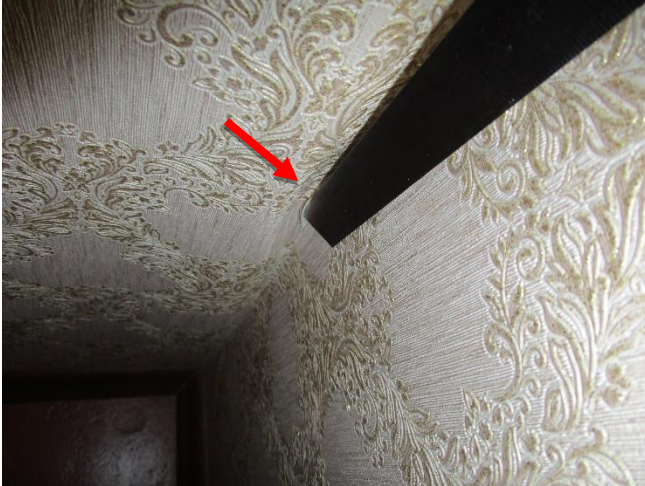
Отставание обоев от поверхности стены.

Кухня: повреждение обоевого покрытия стен – вздутие и отслоение обоевого полотна.

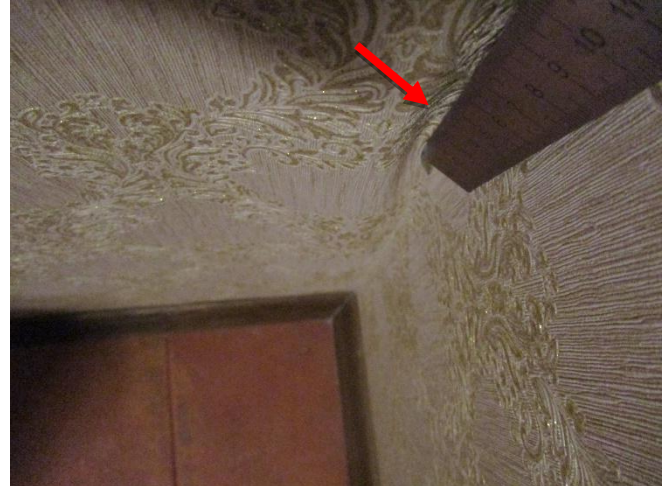
Отставание обоев от поверхности стены.

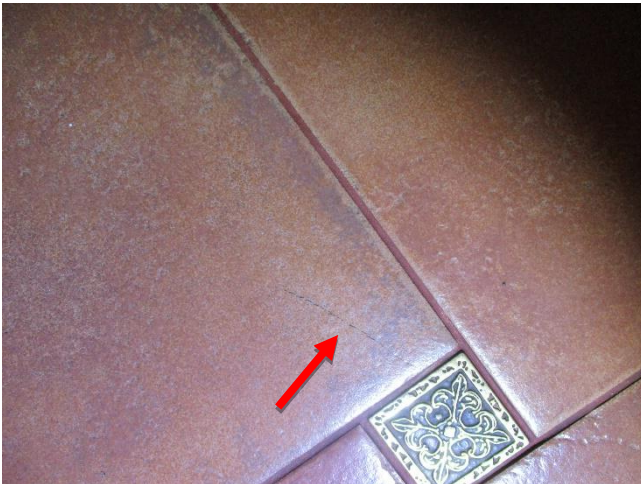
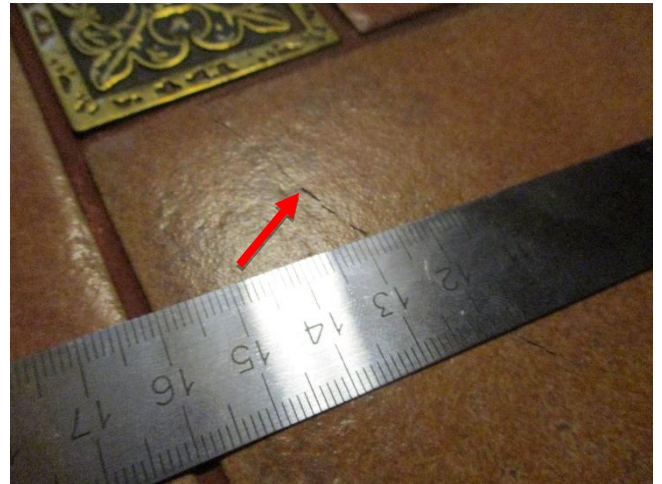
На поверхности пола (керамическая плитка), собственником квартиры №40 было указано на наличие трещины.

Трещина на поверхности керамической напольной плитки в кухне.

Что касается повреждения керамической плитки в виде трещины на поверхности пола в кухне, отмеченного собственником квартиры №1 на момент проведения осмотра, стоит отметить, что керамическая плитка и затирка для керамической плитки, являются влагостойкими материалами по определению, следовательно, указанный дефект не относится к результатам залива, а вероятней всего, являются следствием нарушения технологии облицовки поверхности пола.

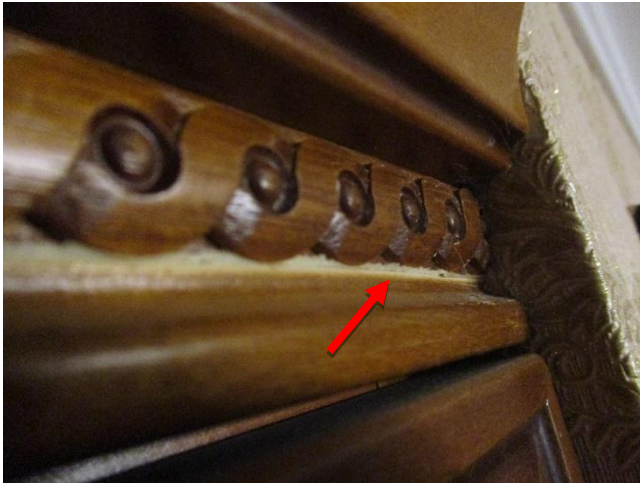
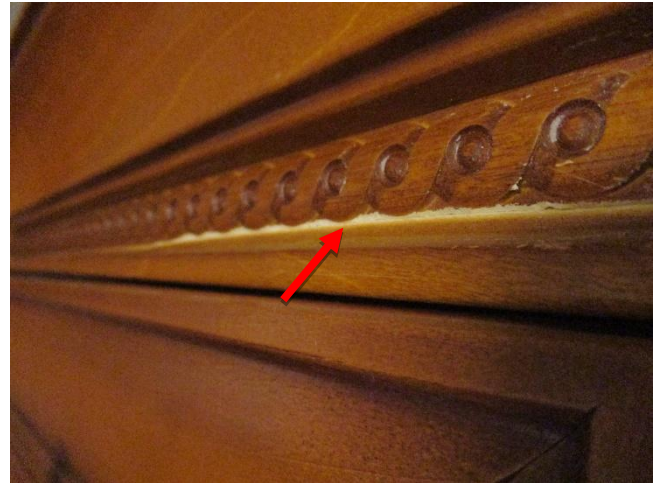
Кухонный гарнитур имеет следы воздействия влаги.

Поврежденный плинтус кухонного гарнитура.

Экспертом отмечается, что на момент проведения натурального осмотра квартиры, собственником исследуемого помещения было указано на повреждения движимого имущества, которые с его слов возникли в результате залива, в частности, кухонный гарнитур и встроенный шкаф в прихожей. Согласно Определению от 30 февраля 2020 года о назначении судебной экспертизы Гагаринского районного суда г. Москвы, была назначена строительно-техническая экспертиза на решение которой был поставлен вопрос об определении стоимости восстановления повреждений в квартире №1.

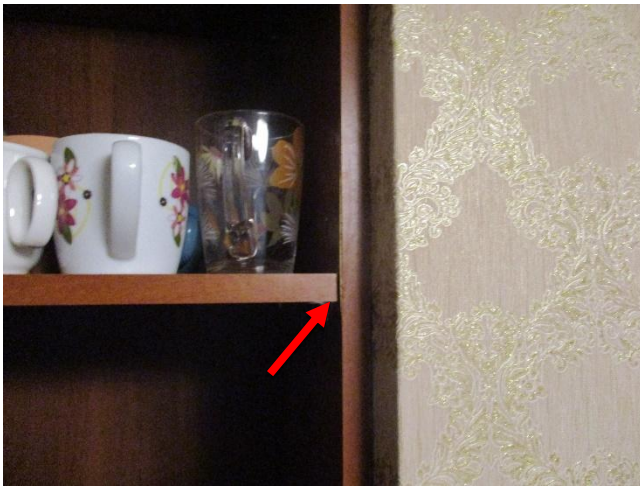
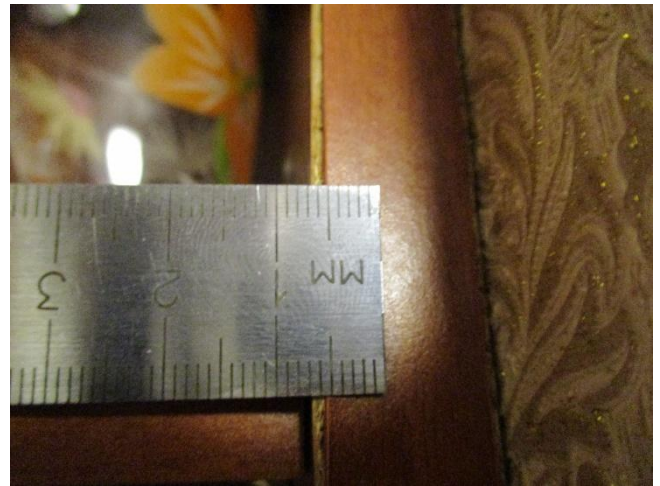
Поврежденная боковая стенка кухонного гарнитура. Вздулся шпон.

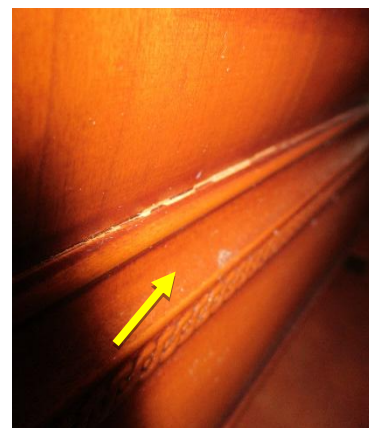
Повреждение лакокрасочного покрытия кухонного гарнитура.

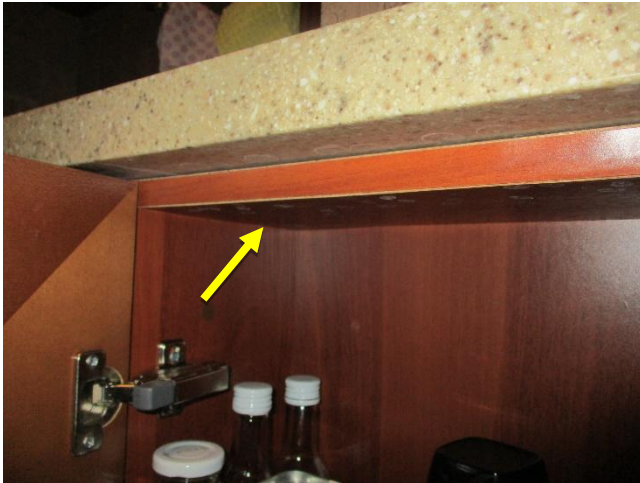
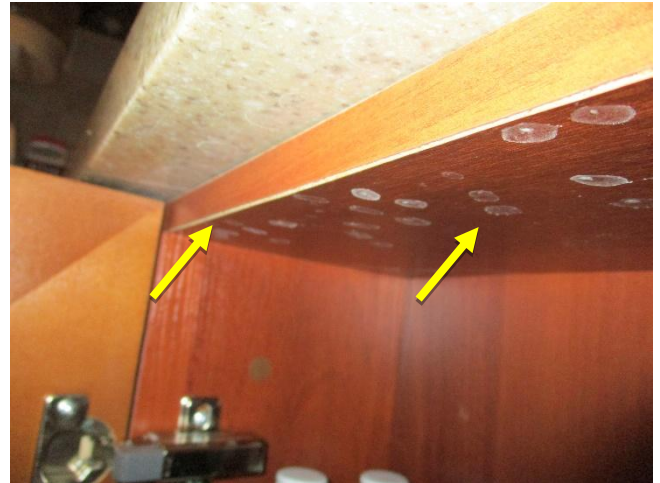
Сухие следы воздействия влаги внутри кухонного гарнитура. Вздутие шпона.

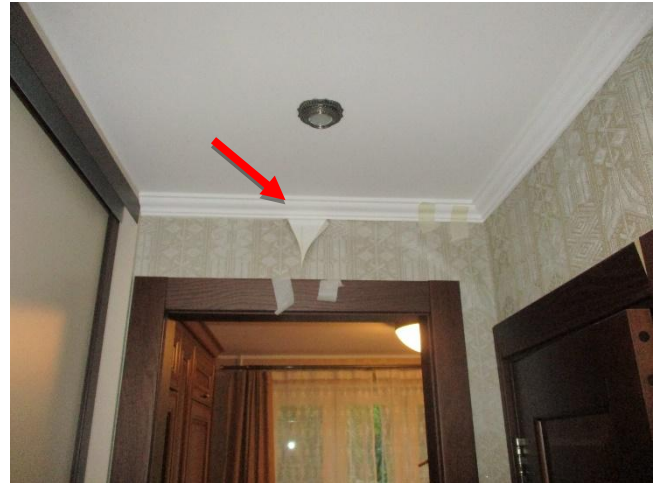
На поверхности стен (обои) зафиксированы участки над дверным проемом на кухню и над входной дверью с отслоение обоев.

Отслоение обоевых полотен от поверхности стены над дверным проёмом на кухню.

Прихожая: следы воздействия влаги на поверхности окрасочного слоя подвесного потолка ГКЛ – незначительные желтые разводы; повреждение обоевого покрытия стен – вздутие и отслоение обоевых полотен; повреждение напольного покрытия – вздутие и коробление паркета, расхождение стыков паркета.

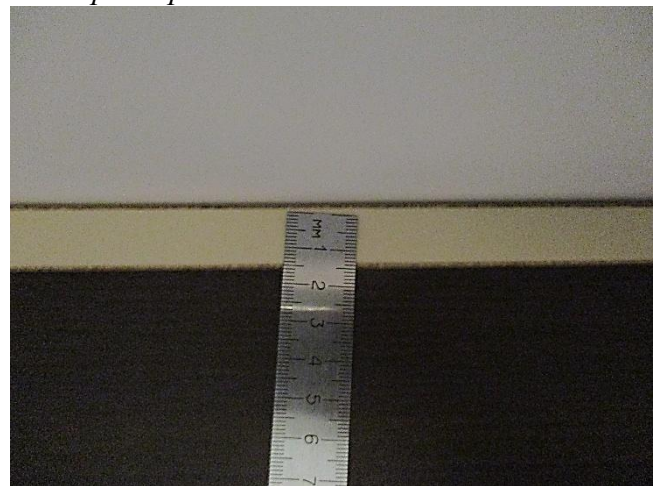
Встроенный шкаф в прихожей имеет следы воздействия влаги.

Вздутие шпона в верхней части шкафа.

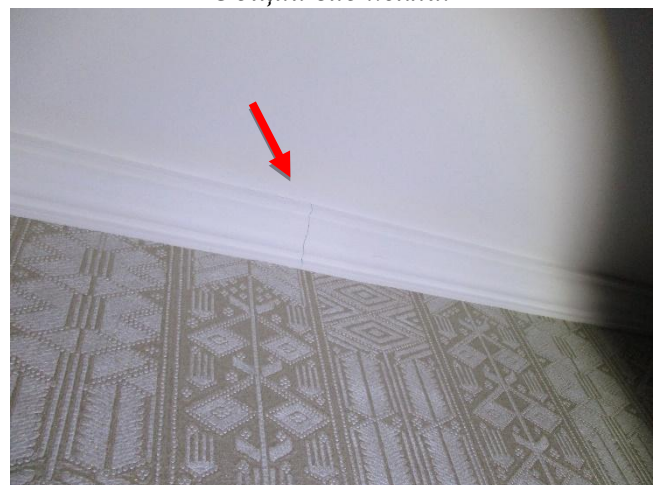
Незначительные желтые разводы на поверхности окрасочного слоя потолка.

Холл: следы воздействия влаги на поверхности окрасочного слоя подвесного потолка ГКЛ – незначительные желтые разводы; повреждение обоевого покрытия стен – вздутие и отслоение обоевых полотен; повреждение напольного покрытия – вздутие и коробление паркета, расхождение стыков паркета.

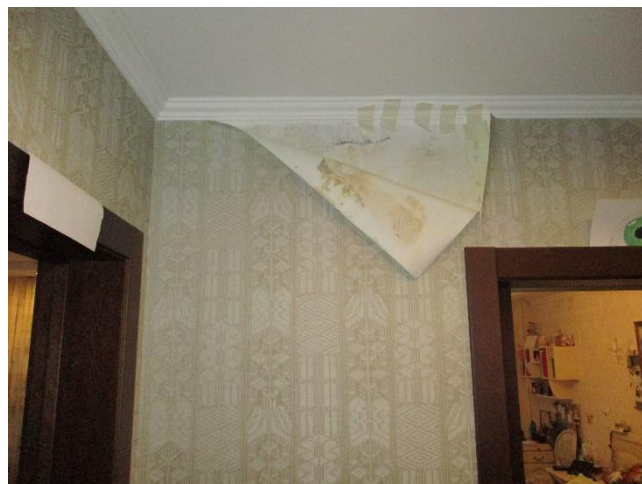
На поверхности стен (обои) зафиксированы участки с отслоение обоев и образование темных пятен похожих на плесень (грибок).

Отслоение обойных полотен от поверхности стены в холле.

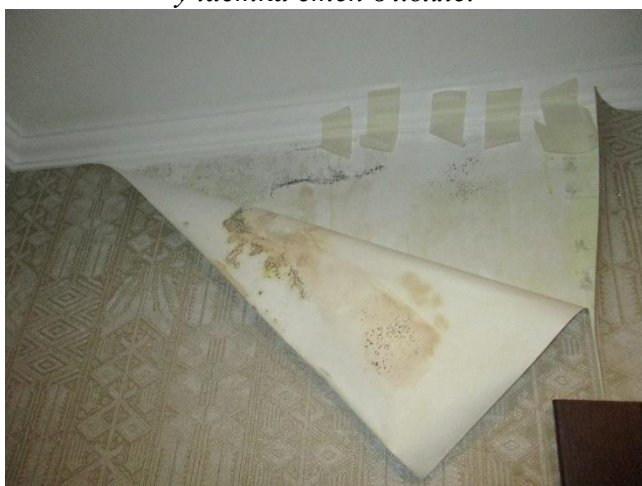
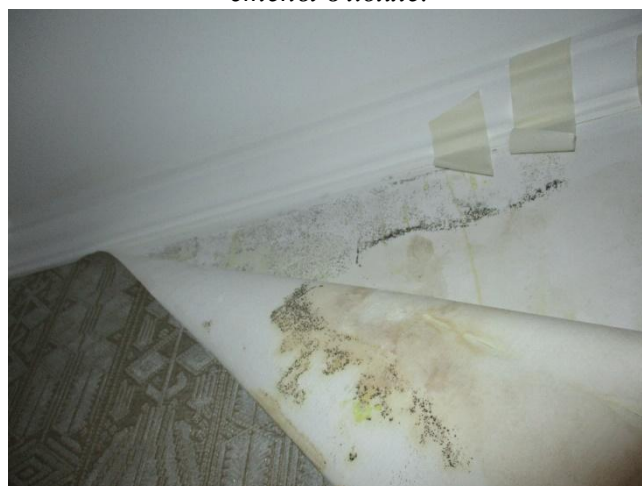
Наличие темных пятен на поверхности стены похожих на плесень (грибок).

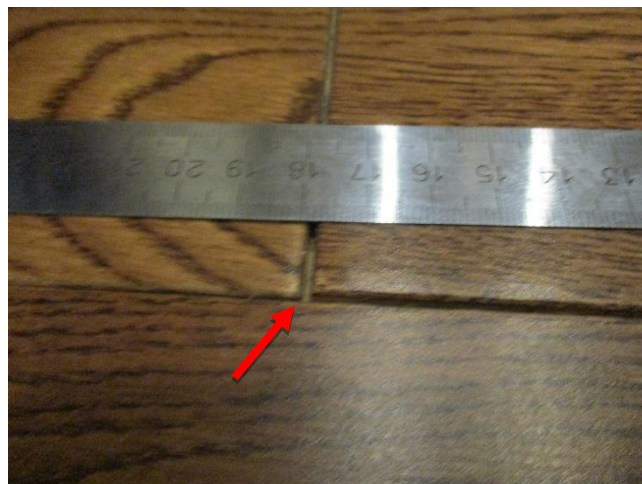
На поверхности пола (паркетная доска) зафиксировано коробление паркетной доски, а также расхождение стыков паркета.

Расхождение стыков паркетной доски.

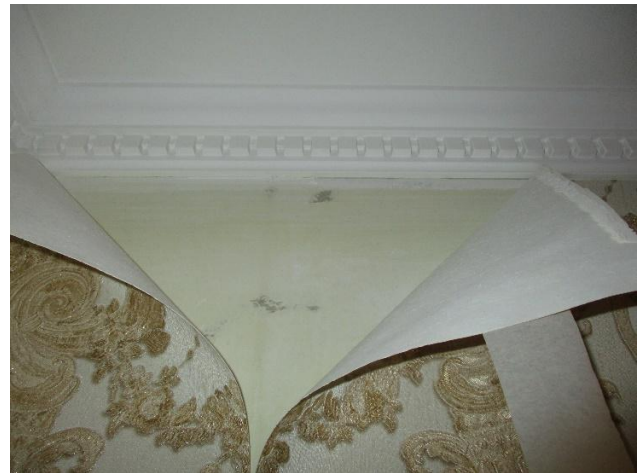
На поверхности стен (обои) зафиксирован участок с отслоение обоев и образование темных пятен похожих на плесень (грибок).

Наличие темных пятен на поверхности стены похожих на плесень (грибок).

Жилая комната №1 (по БТИ №1): следы воздействия влаги на поверхности потолка в зоне трубопровода отопления – желтые пятна, повреждение окрасочного слоя; повреждение обоевого покрытия стен – вздутие и отслоение обоевых полотен; повреждение напольного покрытия – вздутие и коробление паркета, расхождение стыков паркета.

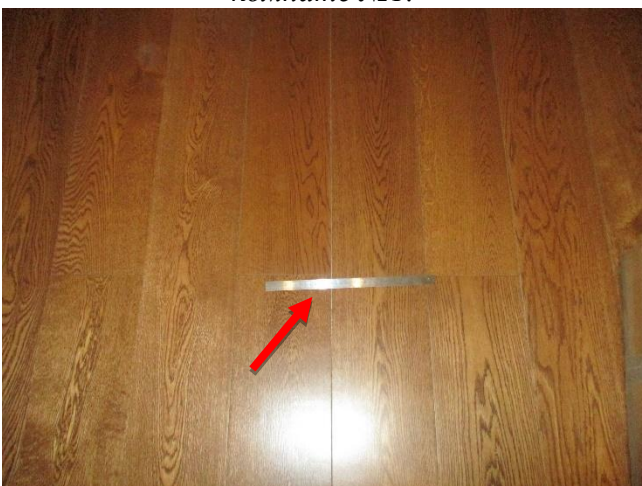
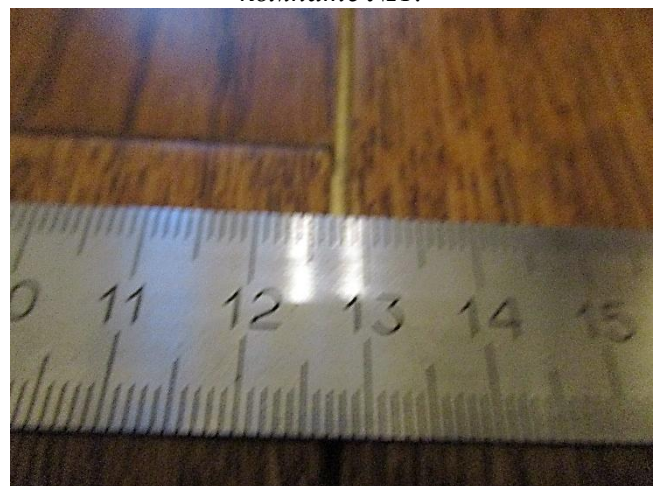
На поверхности пола (паркетная доска) зафиксировано коробление паркетной доски, а также расхождение стыков паркета.

Расхождение стыков паркетной доски.

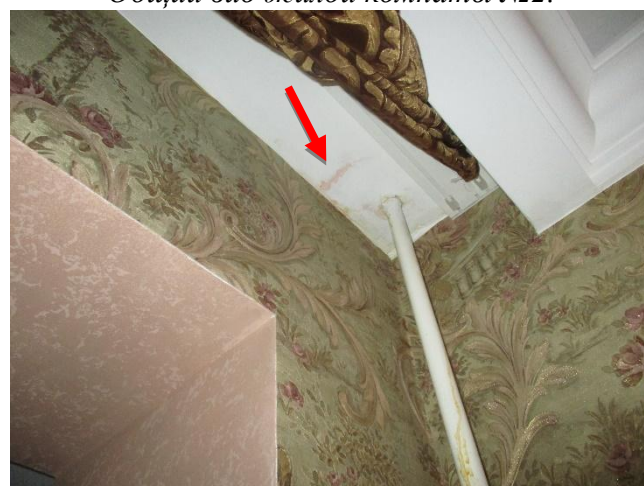
На поверхности потолка (в/э краска) в зоне трубопровода отопления зафиксированы желтые разводы.

Желтые разводы в зоне трубопровода отопления.

Жилая комната №2 (по БТИ №2): следы воздействия влаги на поверхности потолка в зоне трубопровода отопления – желтые пятна, повреждение окрасочного слоя; повреждение обоевого покрытия стен – бурые разводы на поверхности обоевых полотен; повреждение напольного покрытия – вздутие и коробление паркета, расхождение стыков паркета.

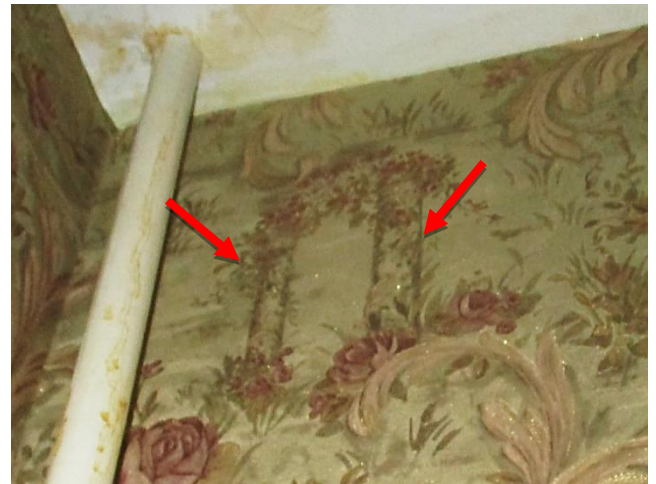
На поверхности стен (обои) зафиксирован участок с бурными разводами на поверхности обоев.

Бурные разводы на поверхности обоев в жилой комнате №2.

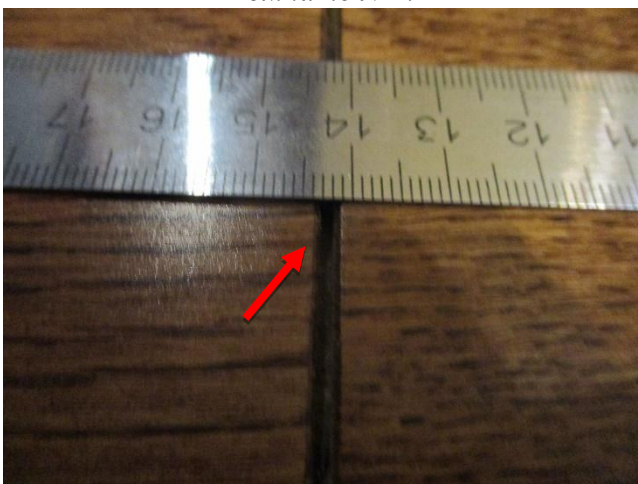
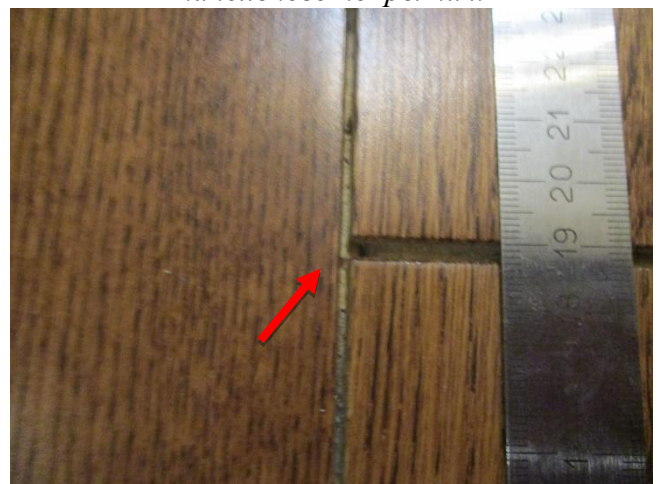
На поверхности пола (паркетная доска) зафиксировано коробление паркетной доски, а также расхождение стыков паркета.

Расхождение стыков паркетной доски.

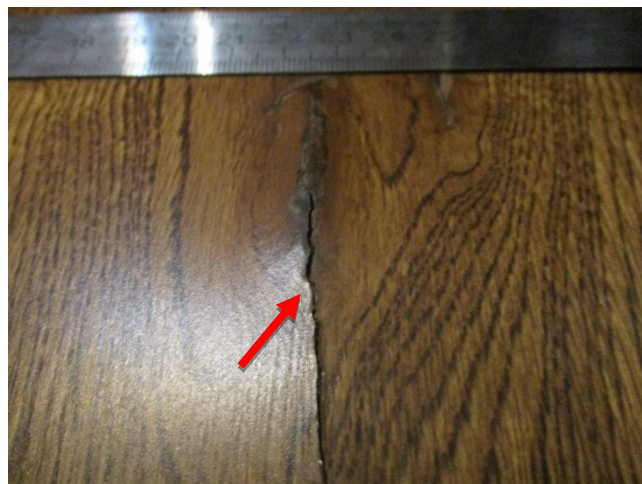
*Разрушение облицовочного слоя паркетной
доски.*

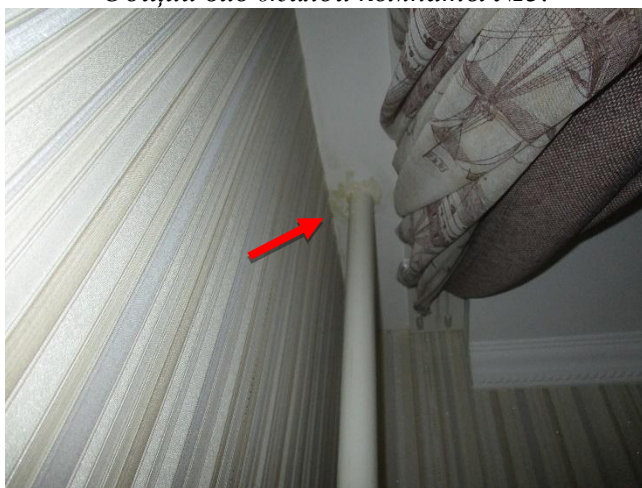
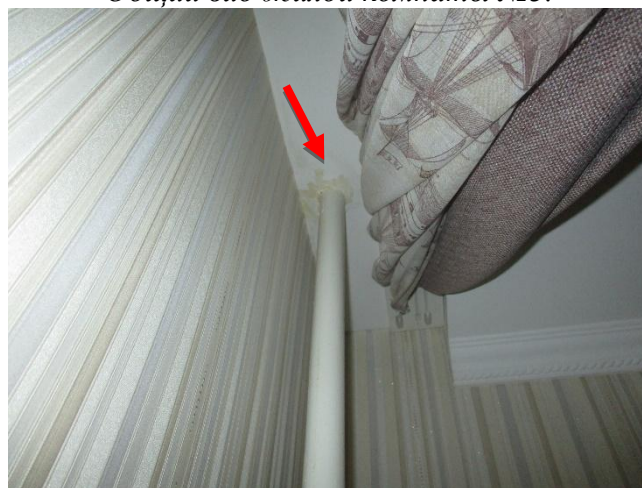
На поверхности потолка (в/э краска) в зоне трубопровода отопления зафиксированы желтые разводы.

*Желтые разводы в зоне трубопровода
отопления.*

Жилая комната №3 (по БТИ №4): следы воздействия влаги на поверхности потолка в зоне трубопровода отопления – желтые пятна повреждение обоевого покрытия стен – вздутие и отслоение обоевых полотен; повреждение напольного покрытия – вздутие и коробление паркета, расхождение стыков паркета.

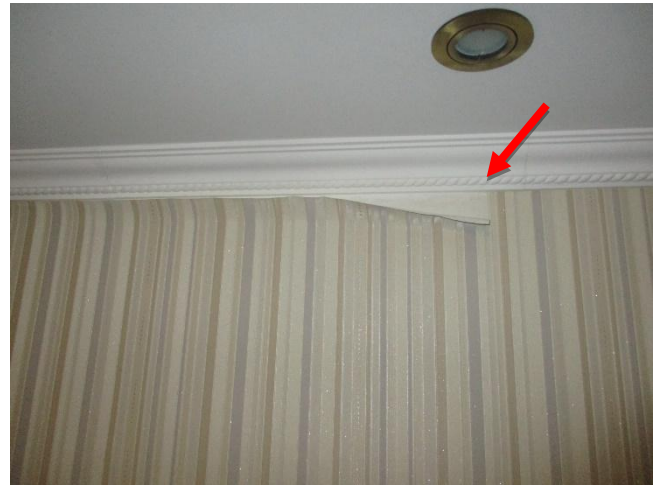
На поверхности стен (обои) зафиксирован участок со вздутием шпаклевочного слоя под обойным полотном и отслоение обоев от поверхности стен.

Отслоение обойных полотен от поверхности стены в жилой комнате №3.

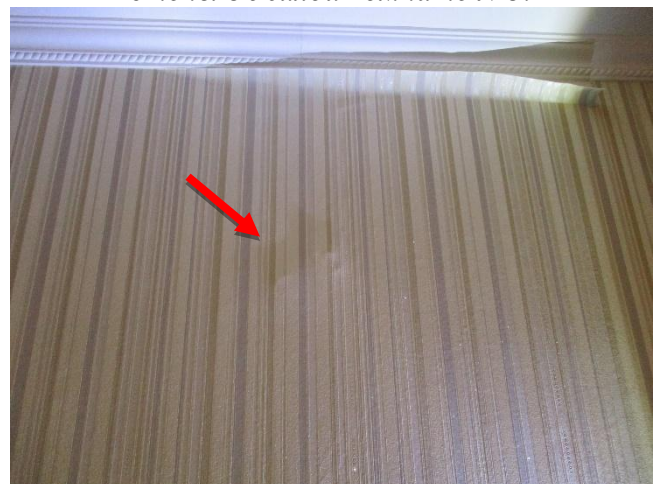
Повреждение шпаклевочного слоя под обоями на поверхности стены в жилой комнате №3.

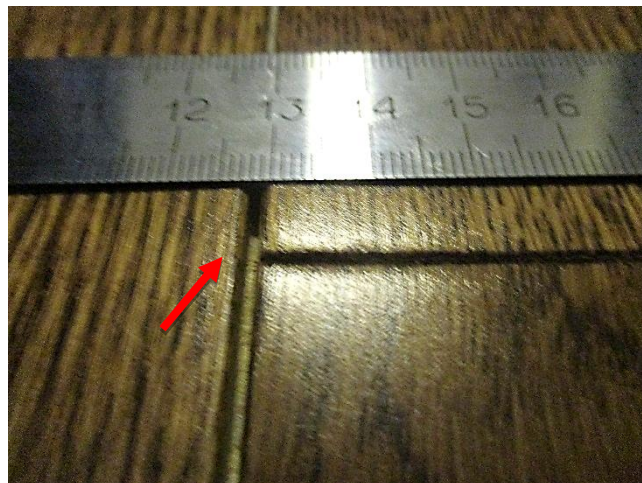
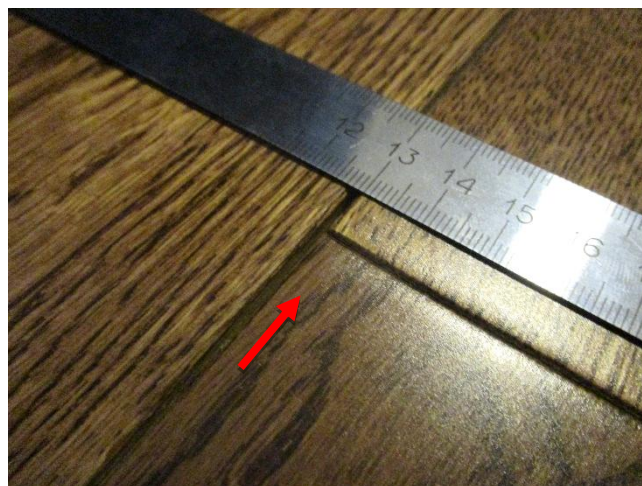
На поверхности пола (паркетная доска) зафиксировано коробление паркетной доски, а также расхождение стыков паркета.

Расхождение стыков паркетной доски.

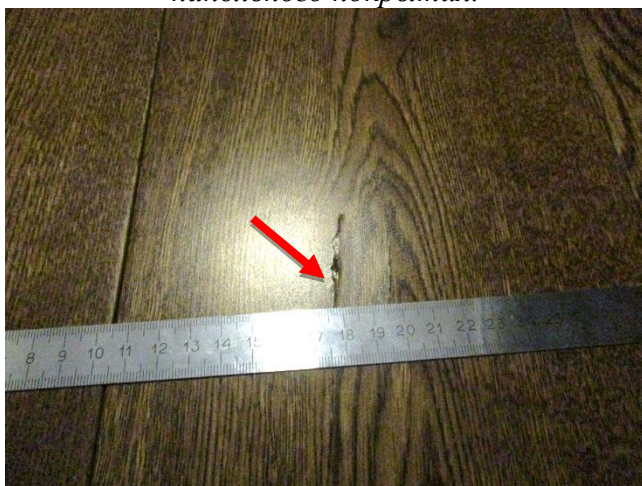
Разрушение облицовочного слоя паркетной доски.

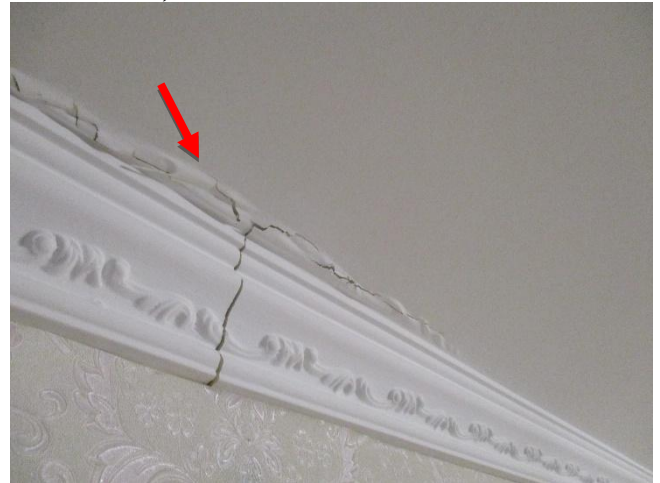
*Вздутие и отслоение окрасочного слоя.*

Жилая комната №4 (по БТИ №5): следы воздействия влаги на подвесной потолок ГКЛ – деформация участка подвесного потолка, повреждение окрасочного слоя; повреждение обоевого покрытия стен – вздутие и отслоение обоевых полотен; повреждение напольного покрытия – вздутие и коробление паркета, расхождение стыков паркета.

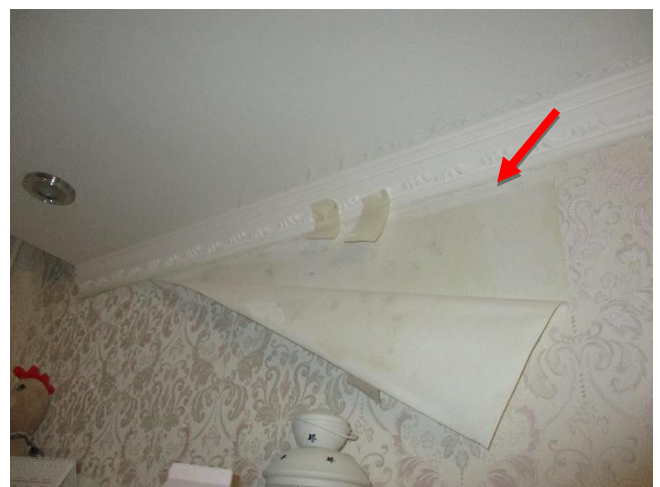
На поверхности стен (обои) зафиксирован участок с отслоение обоев и образование темных пятен похожих на плесень (грибок).

*Отслоение обойных полотен от поверхности стены в жилой комнате №4.*

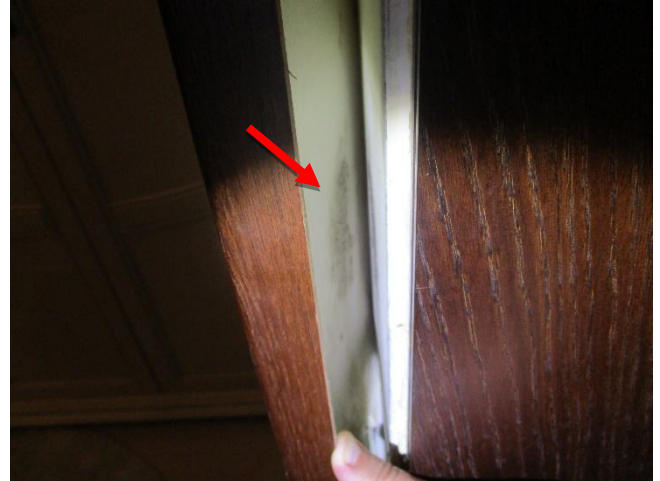
Темные пятна под обоями полотнами на поверхности стен похожие на плесень (грибок).

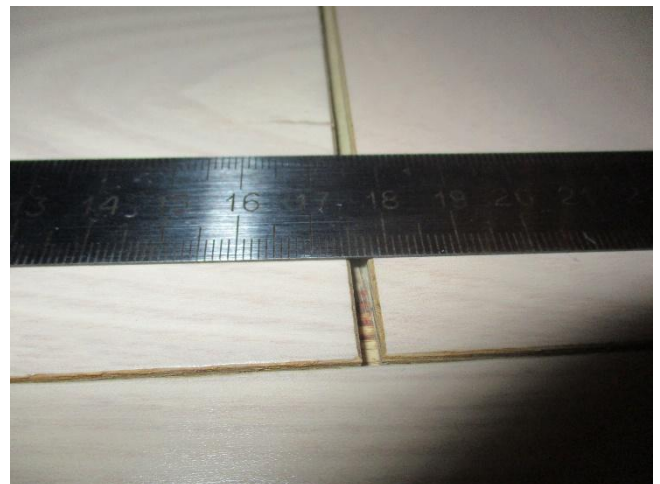
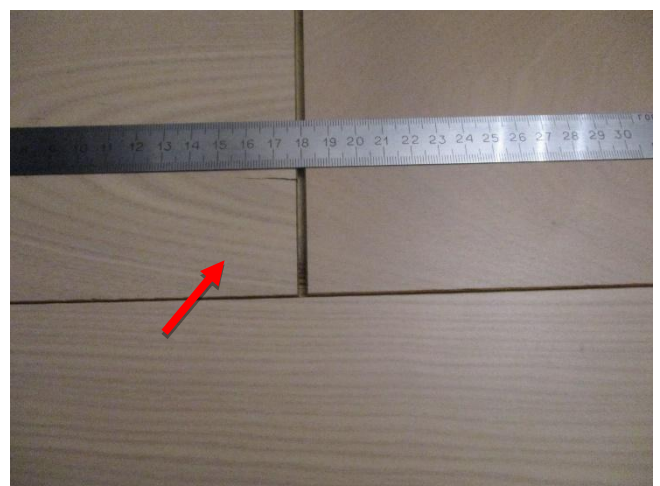
На поверхности пола (паркетная доска) зафиксировано коробление паркетной доски, а также расхождение стыков паркета.

Расхождение стыков паркетной доски.

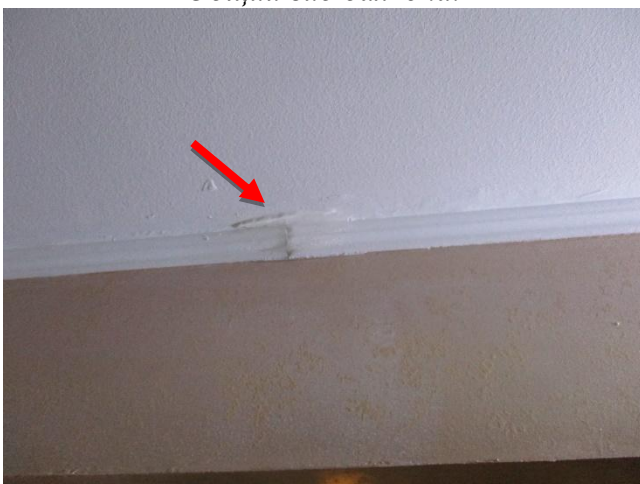
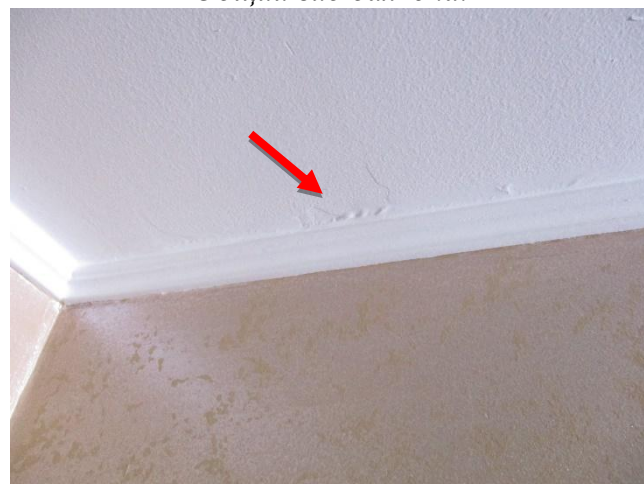
Повреждения окрасочного слоя на поверхности потолка.

| Балкон | <i>Повреждений не отмечено.</i> | <i>Потолок – гипсокартон. Потолок следы желтого цвета, трещина в гипсокартоне, образовался пузырь под краской.</i> |
