Исследование по вопросу №1:

«1. Какова причина залива квартиры, расположенной по адресу: г. Москва, произошедшего в октябре 2018 г.?»

Исследование по вопросу №2:

«1. Какова причина залива квартиры, расположенной по адресу: гор. Москва, произошедшего в марте 2019 года. Является ли причиной залива некачественное выполнение строительных работ по установке инженерного оборудования на системе холодного водоснабжения или следствием естественного износа оборудования?»

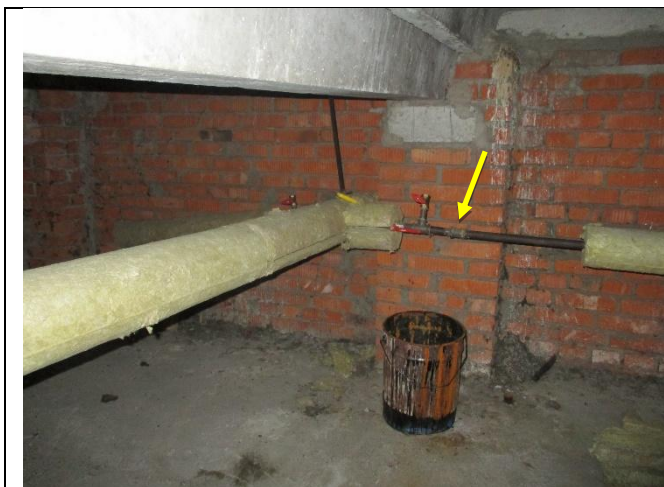
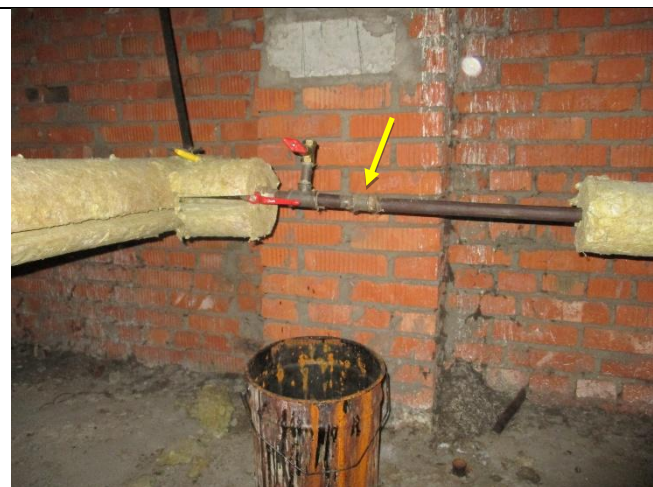
Общий вид участка трубопровода системы отопления, расположенного непосредственно над исследуемой квартирой.

На представленных выше фотографиях, стрелкой указано место протечки системы отопления. Место локализовано со слов присутствующих при осмотре представителей ГБУ «Жилищник» и собственника квартиры.

Ввиду того, что с момента залива и до момента составления настоящего заключения прошел год, а также учитывая тот факт, что протечка полностью ликвидирована, эксперту по результатам проведенного натурального осмотра не представляется возможным достоверно установить, является ли отмеченный Сторонами участок трубопровода ЦО местом протечки.

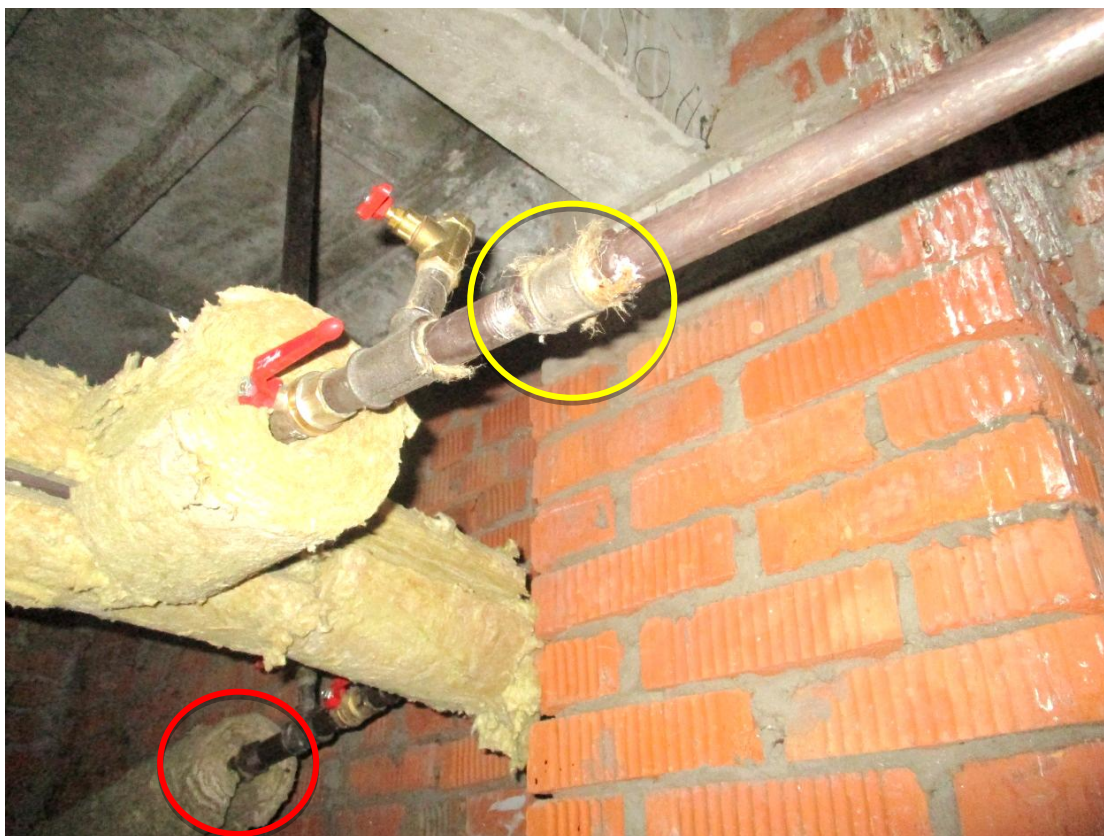
Вид системы ЦО снизу. Желтым кружочком выделен замененный сгон, красным сгон на аналогичном участке трубопровода, смонтированный изначально.

На замененном сгоне отсутствует окрасочный слой. Также зафиксировано локальное отсутствие окрасочного слоя на самом трубопроводе.

Из вышесказанного можно подвести итог. По результатам проведенного натурального осмотра и анализа материалов гражданского дела, эксперт приходит к выводу, что причиной залива квартиры, расположенной по адресу: г. Москва, произошедшего 19.10.2018 года явился некачественно установленный на трубопровод системы центрального отопления сгон.

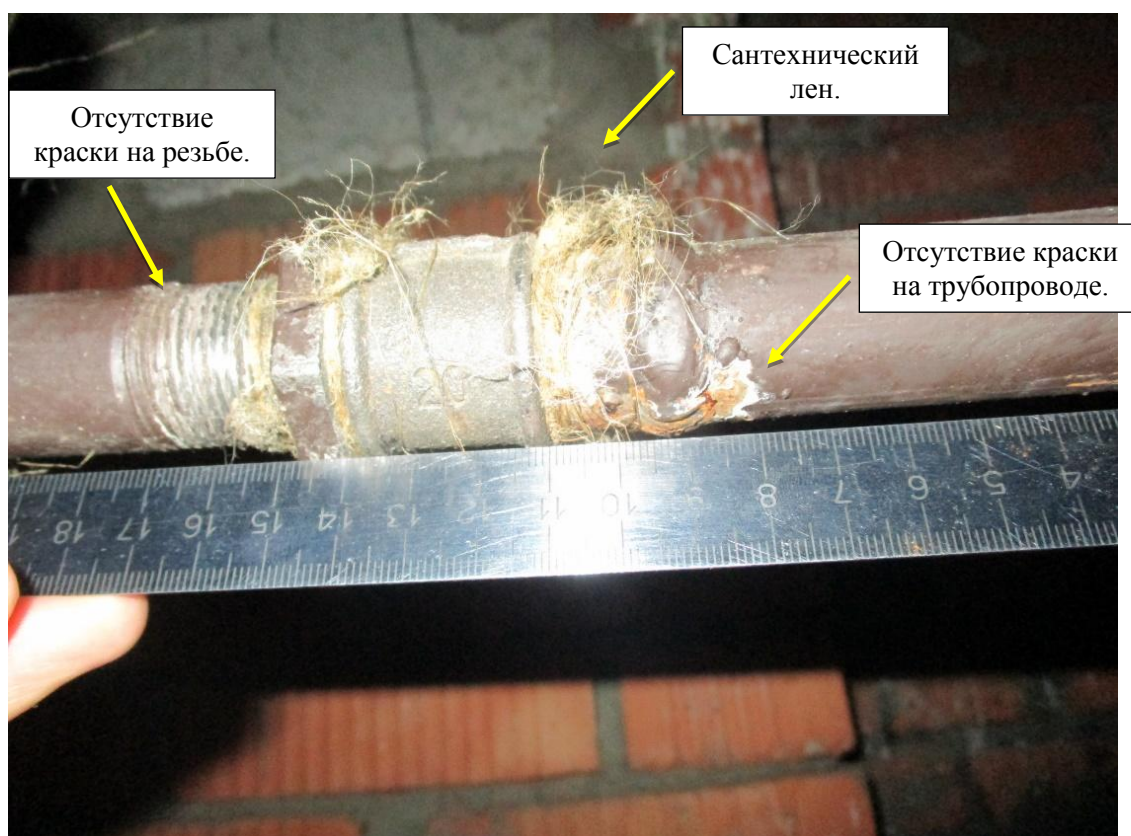
Общий вид участка трубопровода с заменённым сгоном.

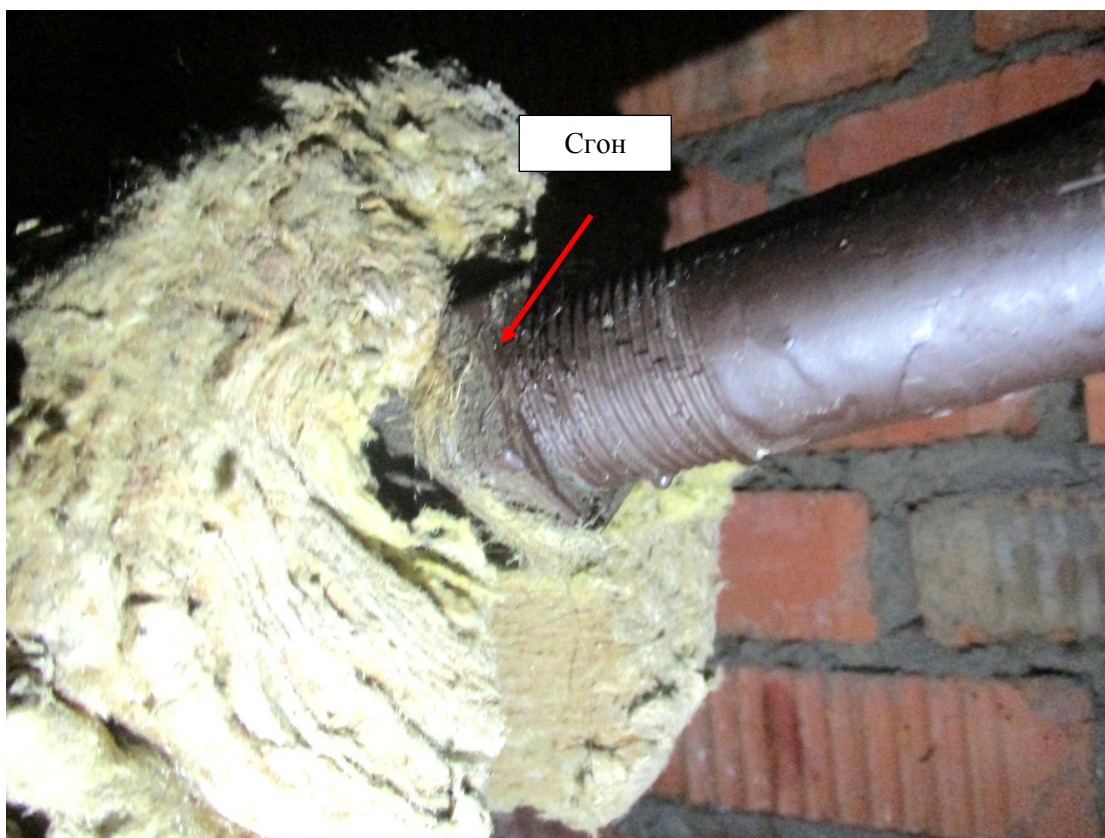
Общий вид аналогичного участка трубопровода со сгоном. На резьбе и на сгоне имеется окрасочный слой идентичный тому, что на всем трубопроводе.

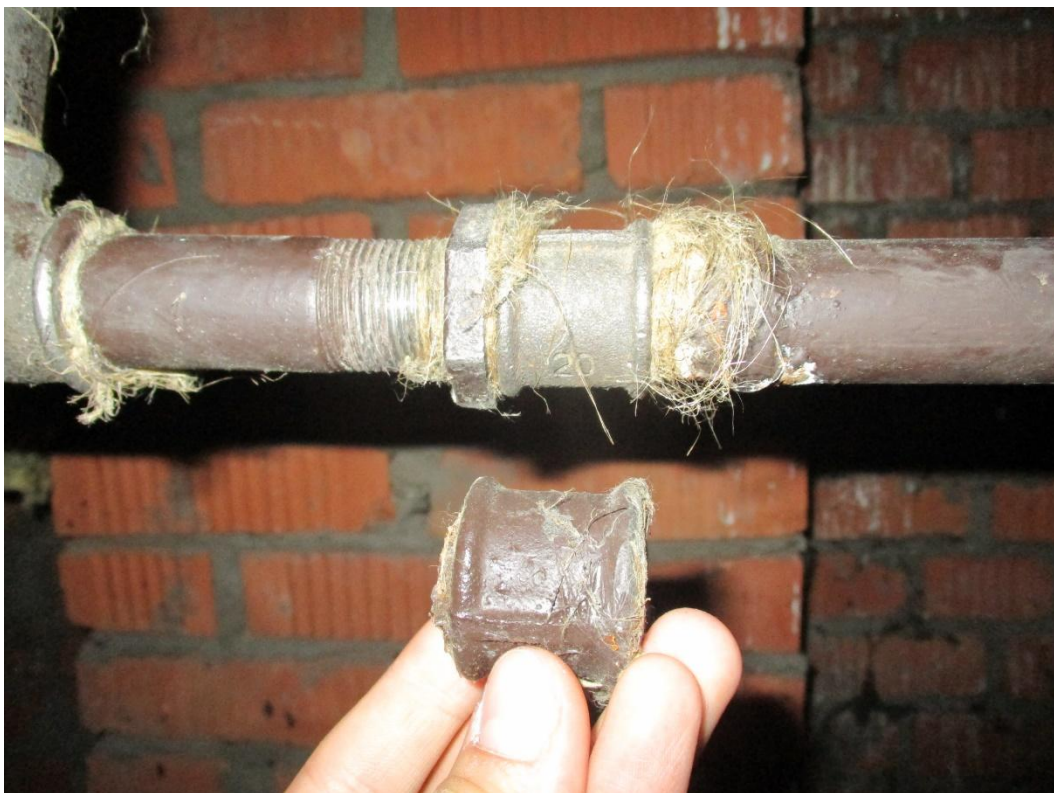
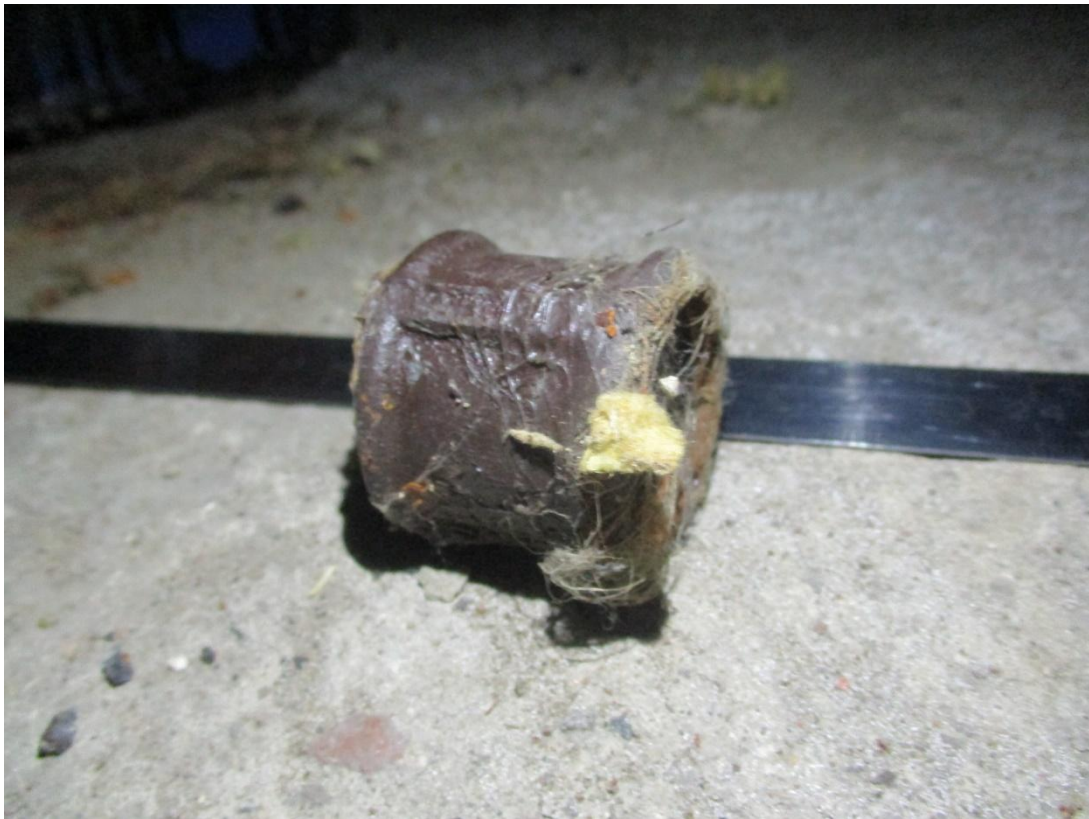
Непосредственно под трубопроводом ЦО в зоне замененного сгона экспертом был обнаружен сгон, который по всей видимости был ранее установлен на данном трубопроводе и был заменён по причине произошедшей протечки.

Фото участка трубопровода с замененным сгоном и сгон, обнаруженный экспертом под трубопроводом, который вероятней всего ранее был установлен на данном участке трубы ЦО.

Обнаруженный экспертом под трубопроводом сгон, который вероятней всего ранее был установлен на данном участке трубы ЦО.

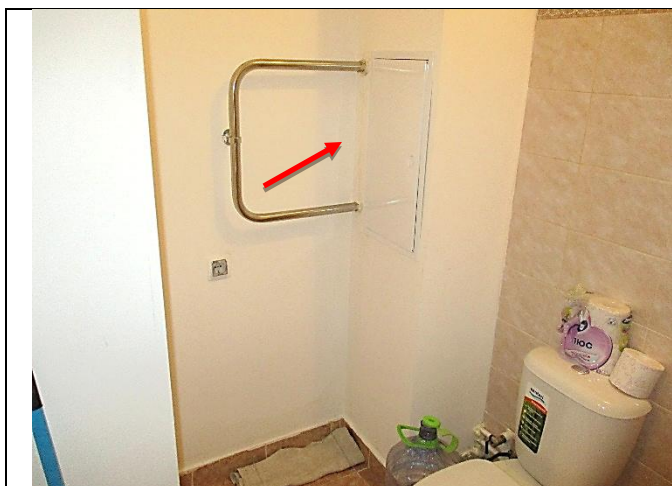
При осмотре помещения санузла экспертом не было выявлено «свежих» следов протечки. Система горячего водоснабжения квартиры на момент осмотра находилась в исправном и работоспособном состоянии. Система холодного водоснабжения в разобранном и неработоспособном состоянии.

Общий вид сантехнического шкафа в санузле.

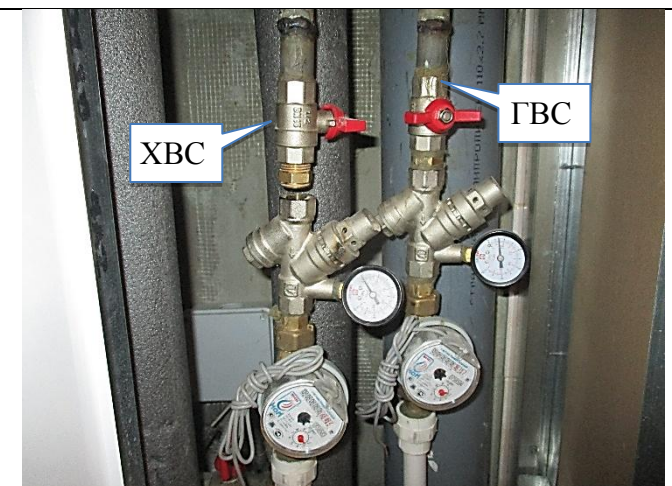
Общий вид участков трубопроводов холодного и горячего водоснабжения в шкафу.

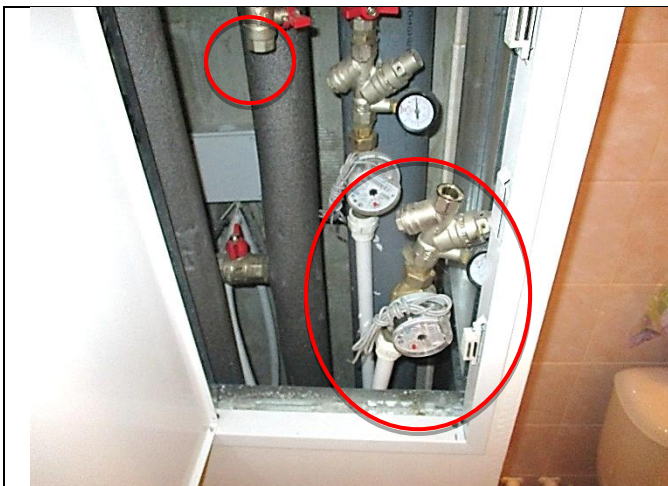
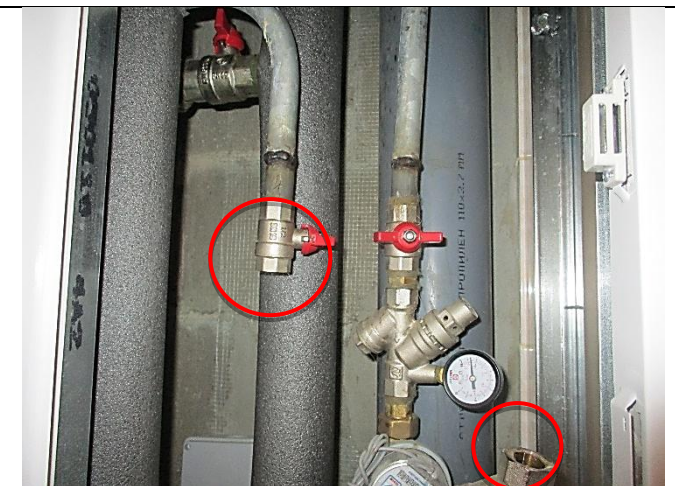
Нарушена целостность трубопровода ХВС.

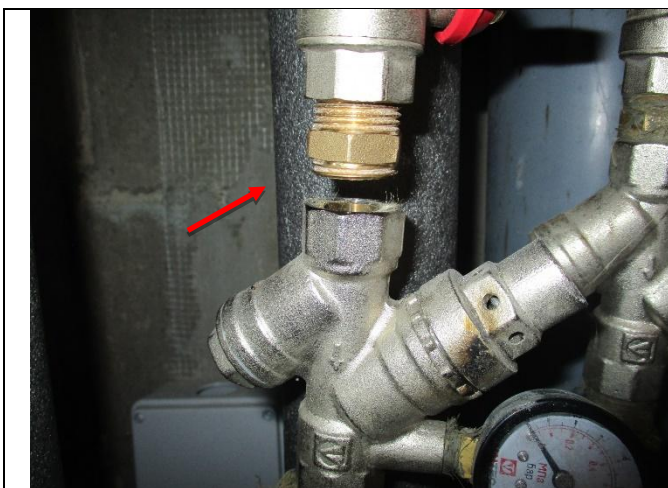
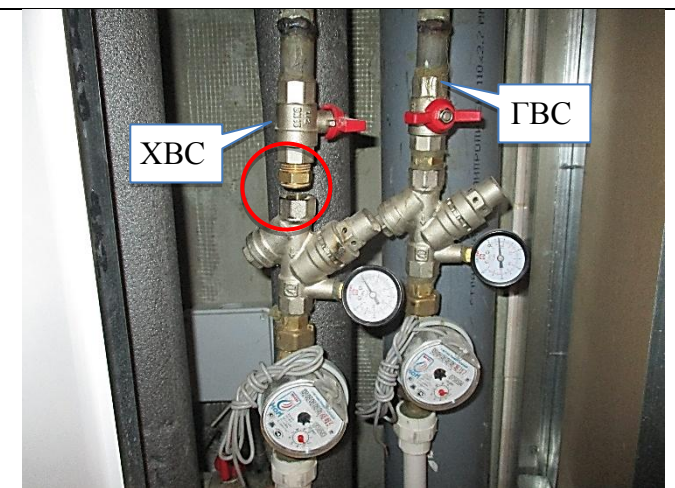
На трубопроводе ХВС, в шаровом кране, экспертом зафиксирован разрушенный ниппель.

Разрушенный ниппель на трубопроводе ХВС.

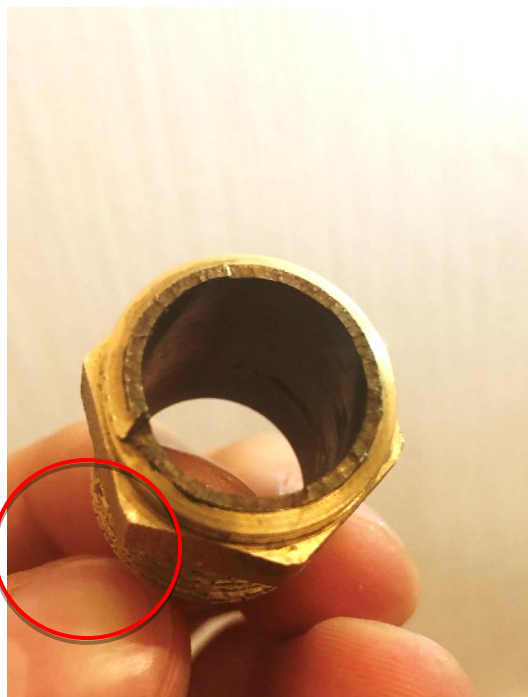
Разрушенный ниппель.

Детально изучив представленную в материалах дела документацию, а также сопоставив сведения полученные при натурном осмотре, эксперт приходит к выводу, что наиболее вероятной причиной произошедшего в марте 2019 года залива является брак изделия (ниппеля) образовавшийся при производстве, который существенно снизил прочностные характеристики ниппеля, что в последствии привело к его полному разрушению.

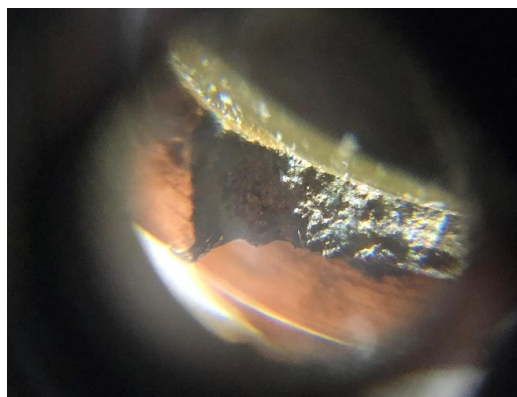
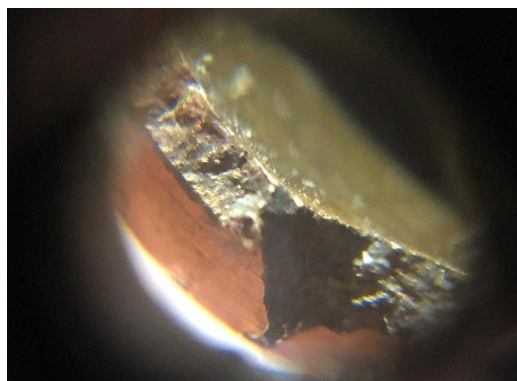
Увеличенная съемка разрушенного ниппеля.

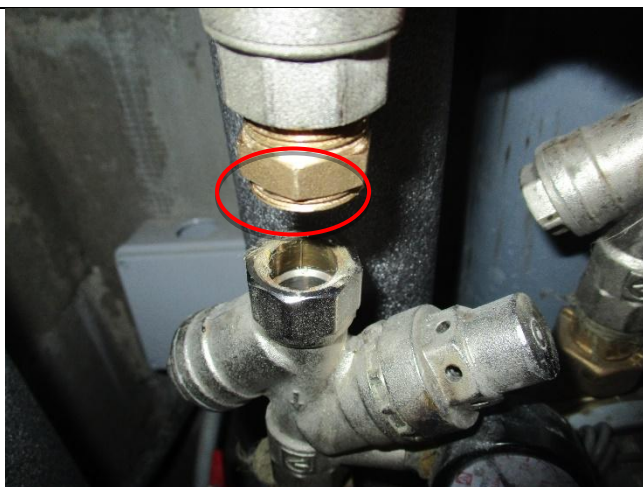
При детальном исследовании данного ниппеля экспертом было установлено, что разрушение ниппеля произошло на резьбовом участке. Также было зафиксировано, что часть ниппеля осталась в регуляторе давления, установленном перед прибором учета воды.

Разрушение ниппеля на резьбовом участке.

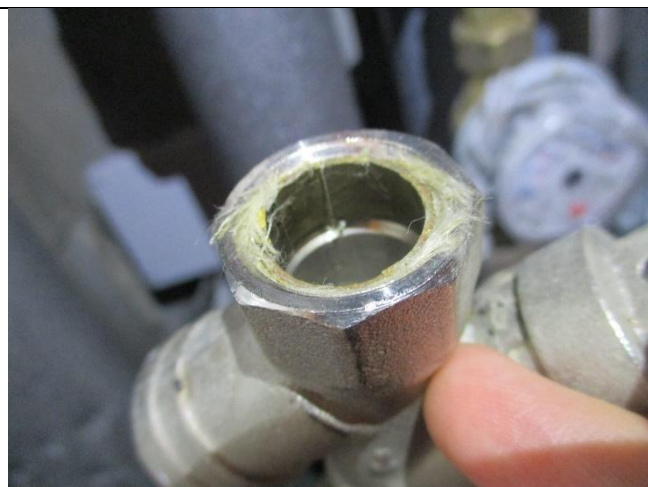
Часть ниппеля, оставшаяся в регуляторе давления.
