ЗАКЛЮЧЕНИЕ ЭКСПЕРТА № 721/2-4830/20

По судебной экспертизе по определению Гагаринского районного суда г. Москвы от 30 февраля 2020 года, в рамках гражданского дела № 2-4830/20 по иску Буры Ольги к Зиновьеву Анатолию о возмещении ущерба, причиненного заливом квартиры.

Четырехкомнатная квартира №1, расположенная на 1-м этаже в девятнадцатиэтажном жилом доме, 2000 года постройки, по адресу: г. Москва, Черноморский бульвар, д. 66.

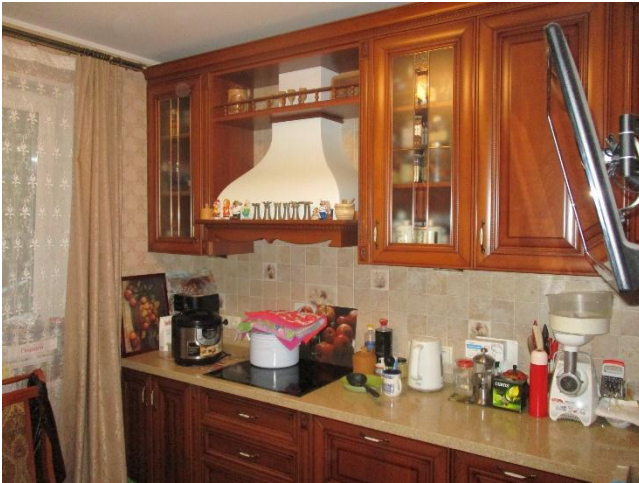
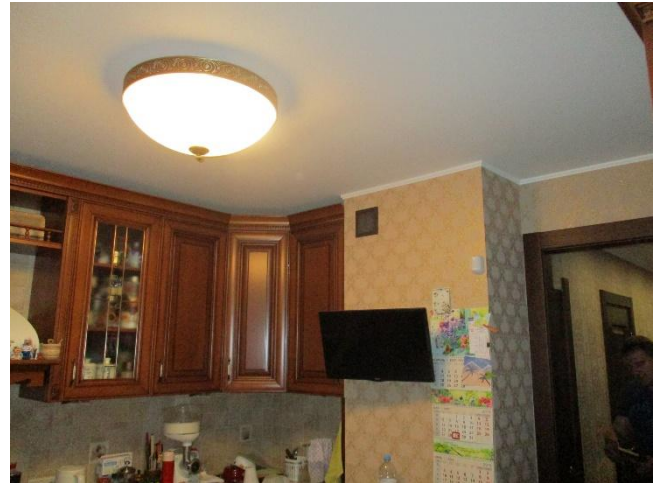
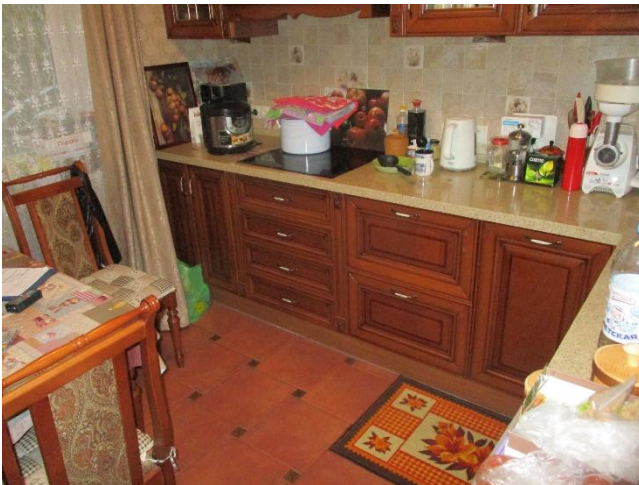
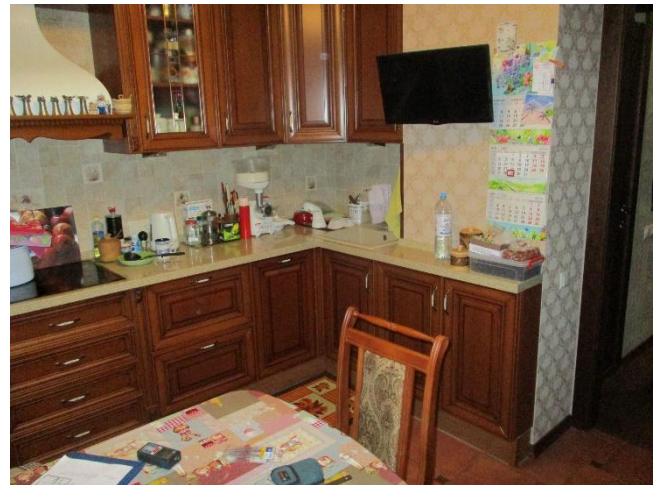
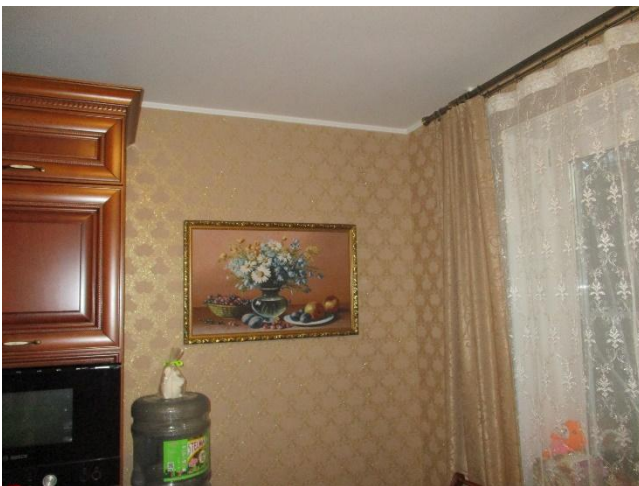
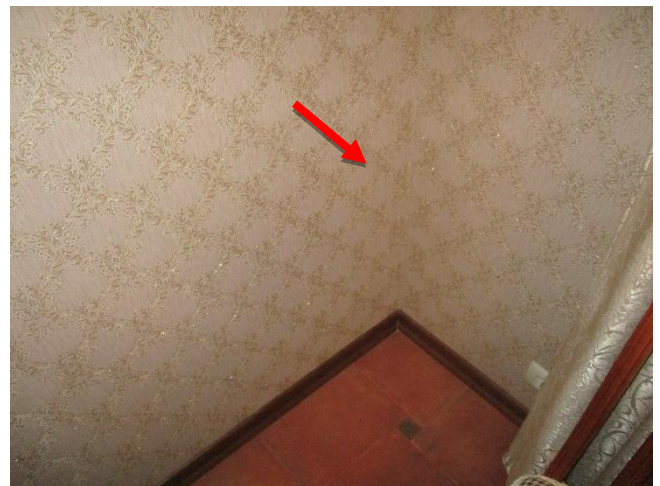
Кухня

На поверхности стен (обои) зафиксировано вздутие и отслоение обоевого полотна слева от окна.

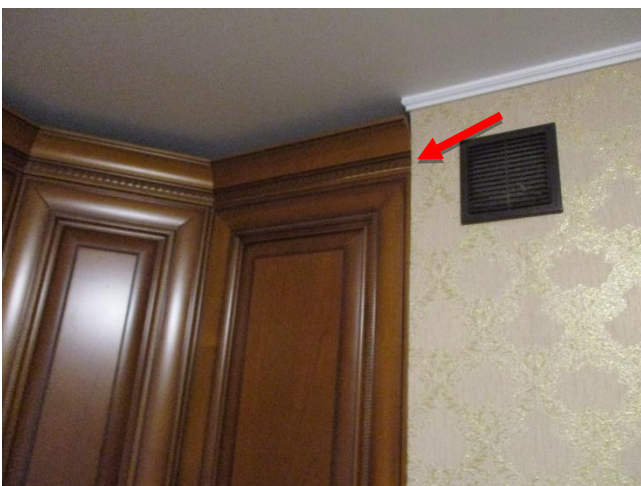
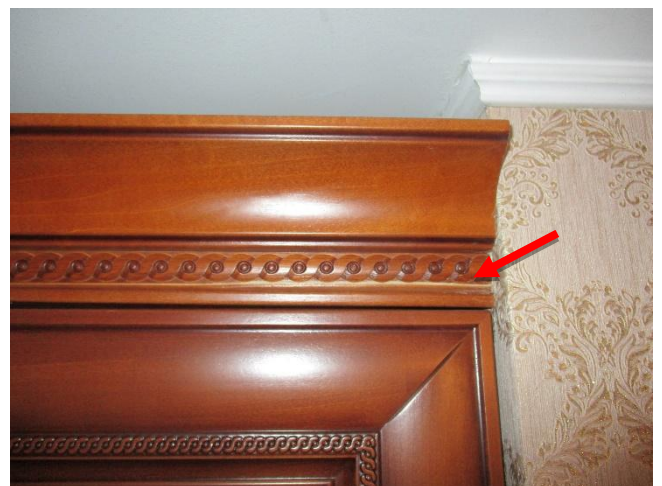
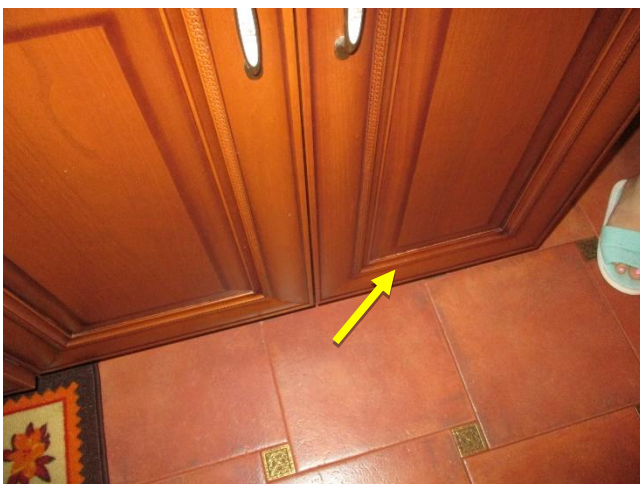
Кухонный гарнитур имеет следы воздействия влаги.

Общий вид местоположения поврежденного участка кухонного гарнитура.

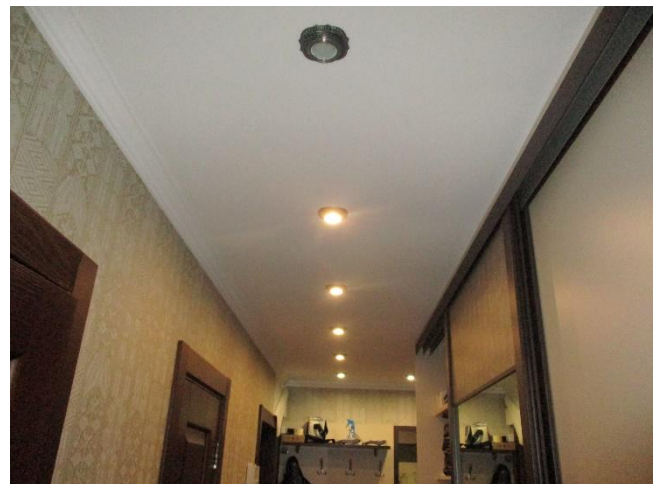
Прихожая

На поверхности потолка (в/э краска) местами по периметру зафиксированы незначительные желтые разводы.

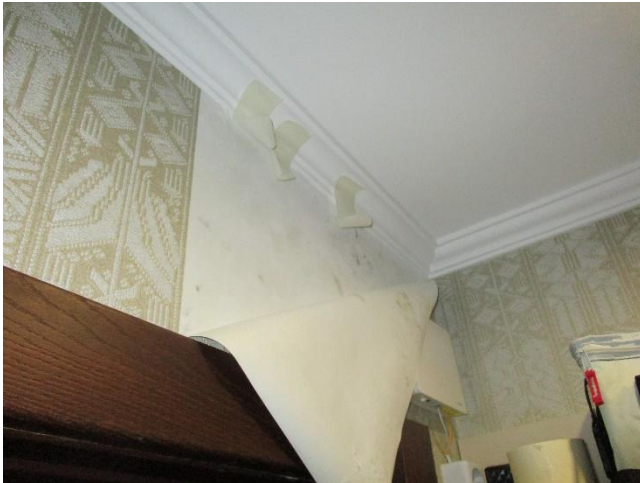
На поверхности стен (обои) зафиксированы участки над дверным проемом на кухню и над входной дверью с отслоение обоев.

Отслоение обоевых полотен от поверхности стены над входной дверью.

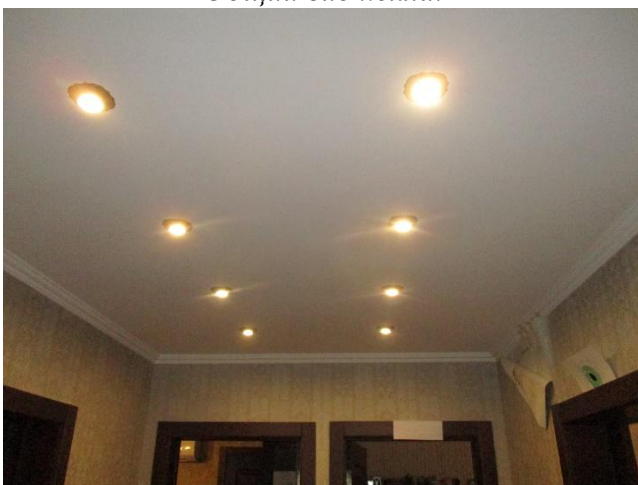
Холл

На поверхности потолка (в/э краска) местами по периметру зафиксированы незначительные желтые разводы.

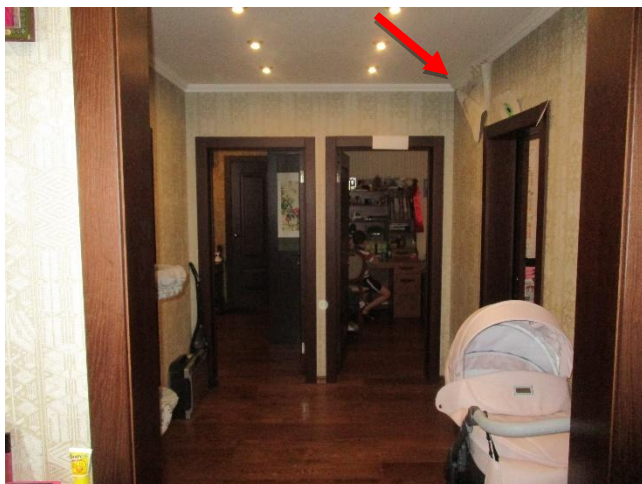
На поверхности стен (обои) зафиксированы участки с отслоение обоев и образование темных пятен похожих на плесень (грибок).

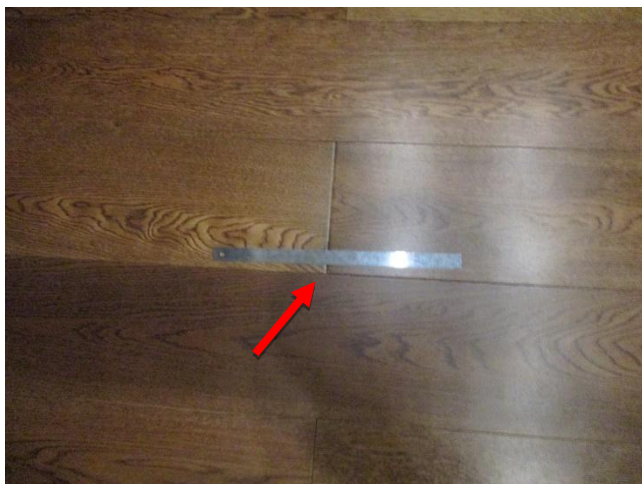
На поверхности пола (паркетная доска) зафиксировано коробление паркетной доски, а также расхождение стыков паркета.

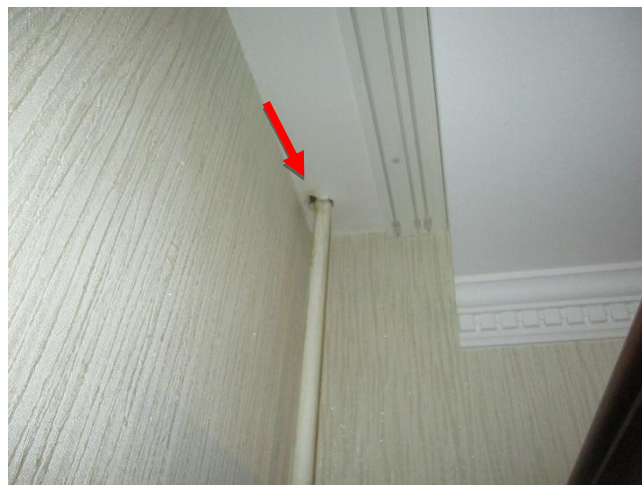
*Желтые разводы в зоне трубопровода
отопления.*

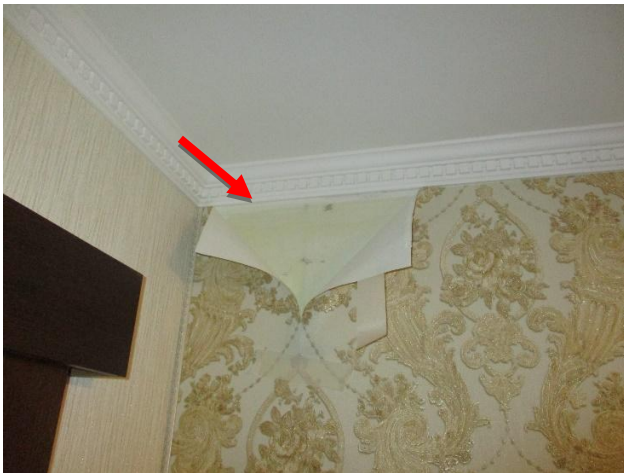
На поверхности стен (обои) зафиксирован участок с отслоение обоев и образование темных пятен похожих на плесень (грибок).

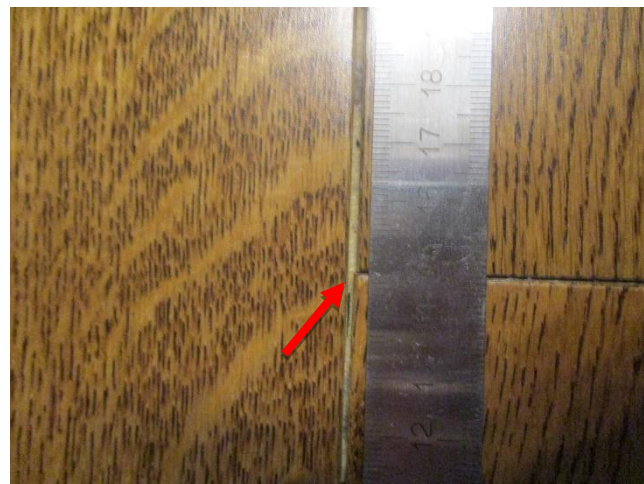
Расхождение стыков паркетной доски.

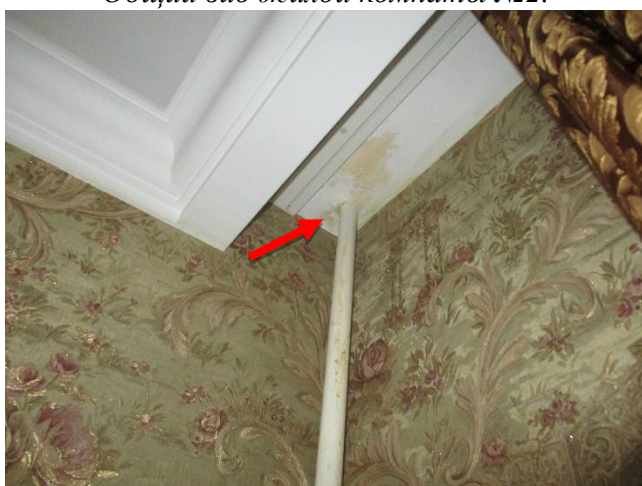
Желтые разводы в зоне трубопровода отопления.

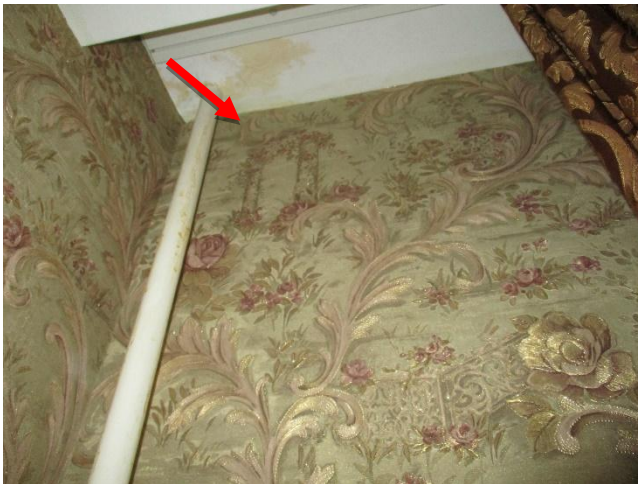
На поверхности стен (обои) зафиксирован участок с бурными разводами на поверхности обоев.

По результатам проведенного сравнительного анализа имеющихся актов осмотра поврежденных помещений квартиры №1, экспертом было установлено, что отмеченные в Акте осмотра ООО «Оценка» повреждения поверхности стен в комнате №2, а также повреждения поверхности потолка на балконе не находят своего подтверждения в Акте осмотра ГБУ «Жилищник района Зюзино».

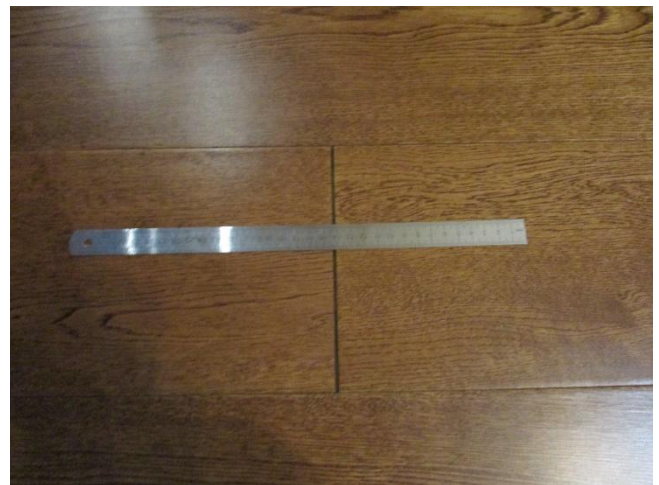
На поверхности пола (паркетная доска) зафиксировано коробление паркетной доски, а также расхождение стыков паркета.

Общий вид поврежденного участка напольного покрытия.

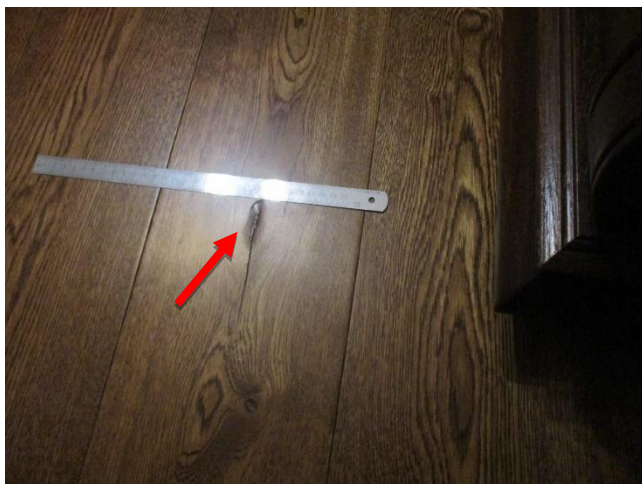
*Общий вид поврежденного участка
напольного покрытия.*

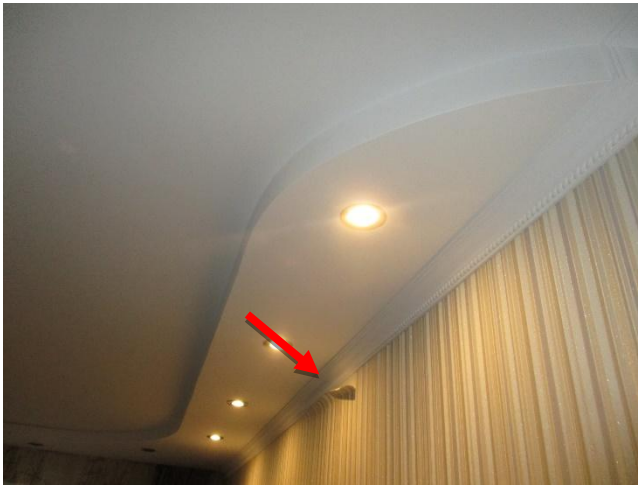
На поверхности стен (обои) зафиксирован участок со вздутием шпаклевочного слоя под обойным полотном и отслоение обоев от поверхности стен.

Общий вид местоположения поврежденного участка стены в жилой комнате №3.

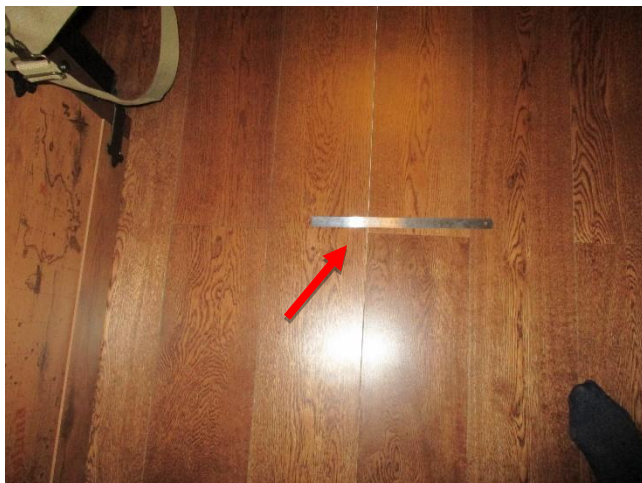
На поверхности пола (паркетная доска) зафиксировано коробление паркетной доски, а также расхождение стыков паркета.

Общий вид поврежденного участка напольного покрытия.

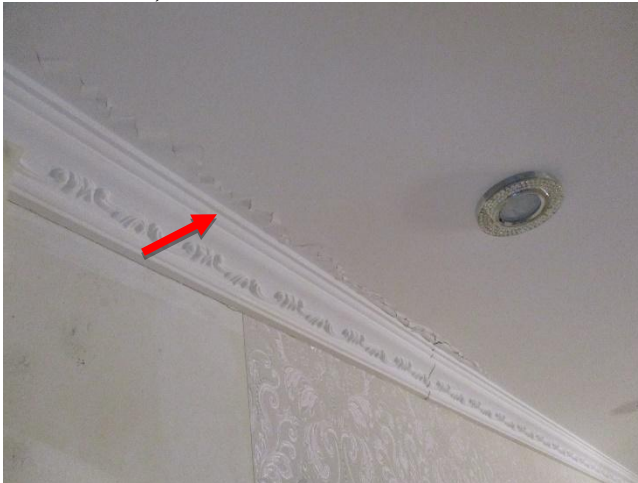
*Вздутие и отслоение окрасочного слоя.**Общий вид жилой комнаты №4.*

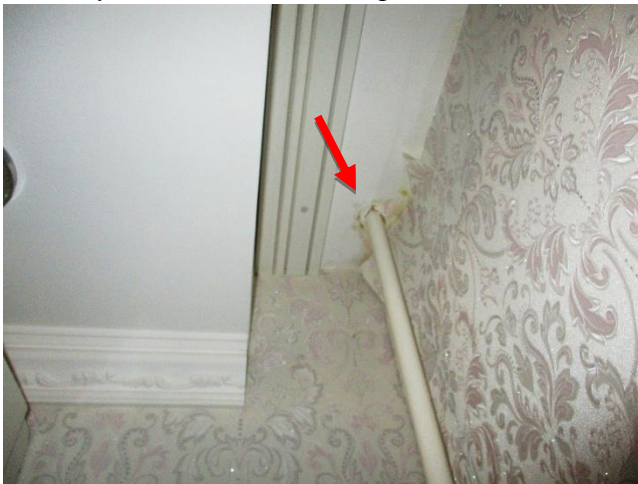
*Желтые разводы в зоне трубопровода отопления.*

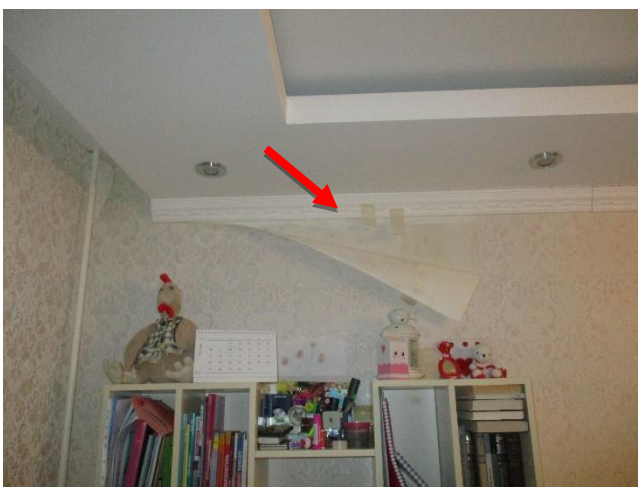
На поверхности стен (обои) зафиксирован участок с отслоение обоев и образование темных пятен похожих на плесень (грибок).

*Общий вид местоположения поврежденного участка стены в жилой комнате №4.*

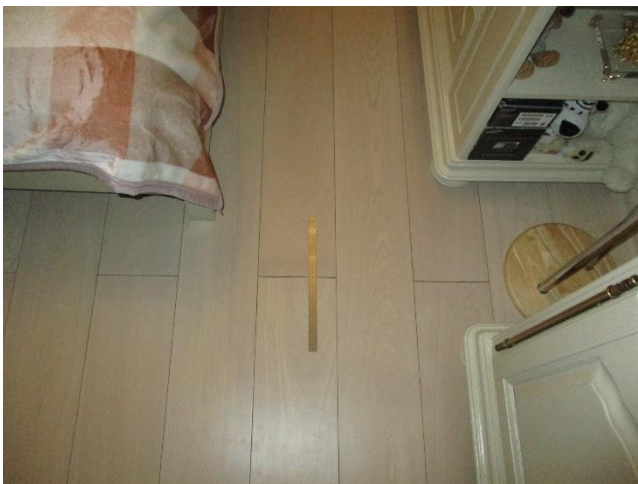
На поверхности пола (паркетная доска) зафиксировано коробление паркетной доски, а также расхождение стыков паркета.

Общий вид поврежденного участка напольного покрытия.

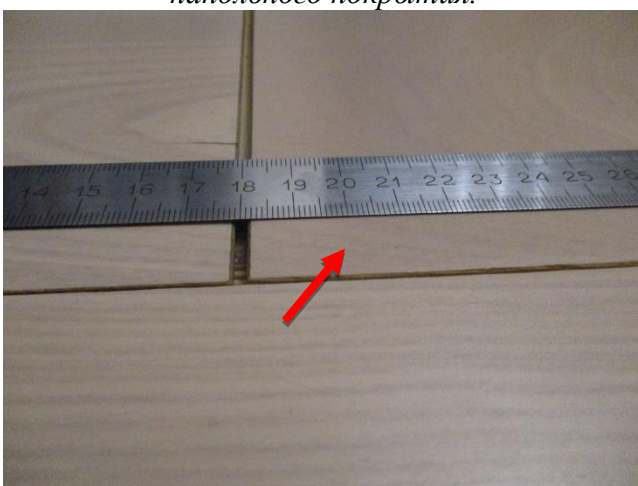
Расхождение стыков паркетной доски.

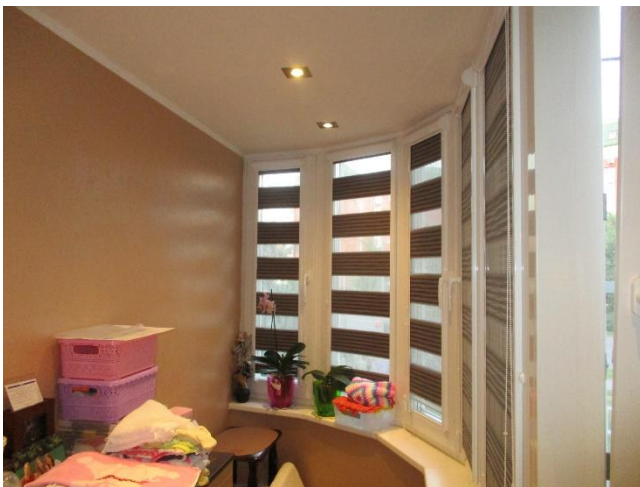
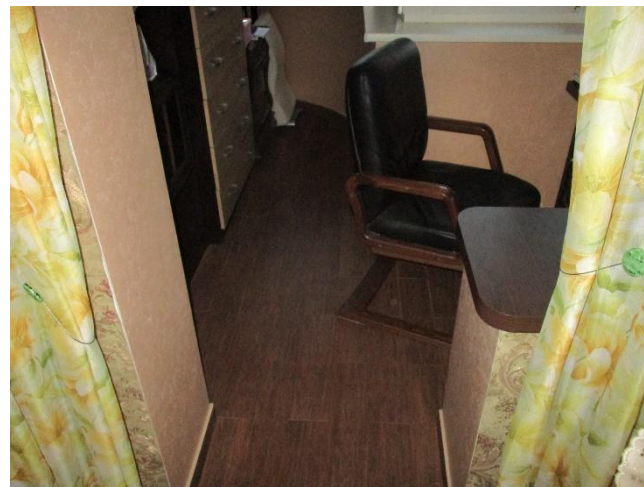
На поверхности потолка (в/э краска) местами по периметру зафиксированы незначительные желтые разводы.
