ЗАКЛЮЧЕНИЕ ЭКСПЕРТА № 721/2-4830/20

По судебной экспертизе по определению Гагаринского районного суда г. Москвы от 30 февраля 2020 года, в рамках гражданского дела № 2-4830/20 по иску Буры Ольги к Зиновьеву Анатолию о возмещении ущерба, причиненного заливом квартиры.

Четырехкомнатная квартира №1, расположенная на 1-м этаже в девятнадцатиэтажном жилом доме, 2000 года постройки, по адресу: г. Москва, Черноморский бульвар, д. 66.

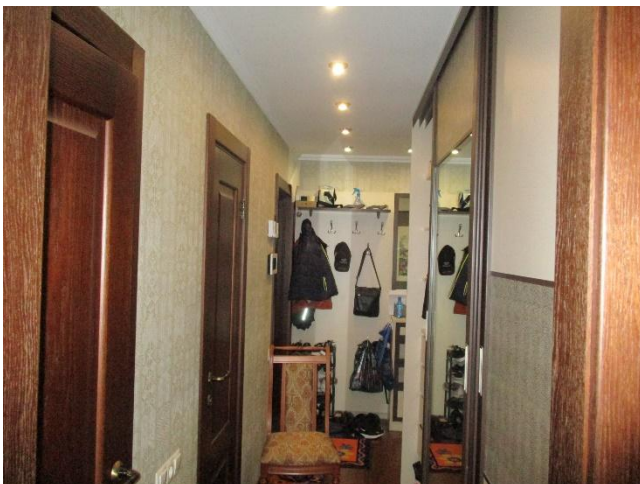
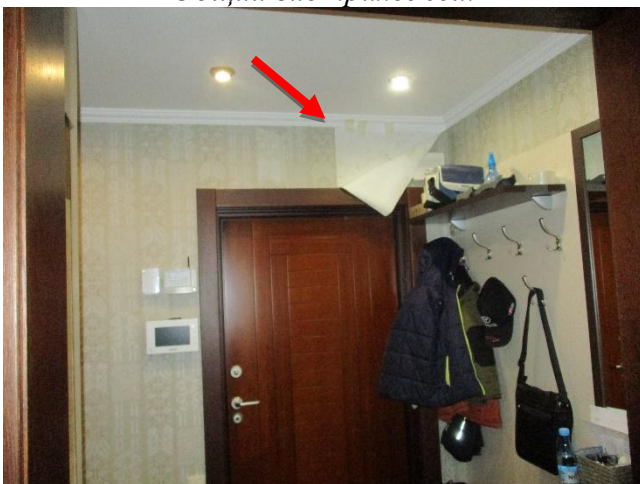
Прихожая

На поверхности потолка (в/э краска) местами по периметру зафиксированы незначительные желтые разводы.

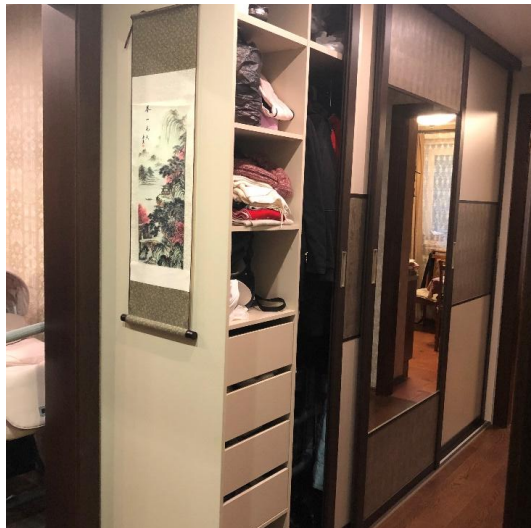
Встроенный шкаф в прихожей имеет следы воздействия влаги.

Вздутие шпона в верхней части шкафа.

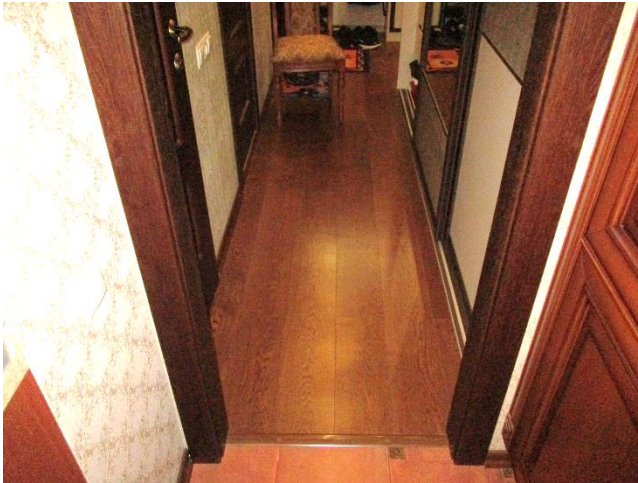
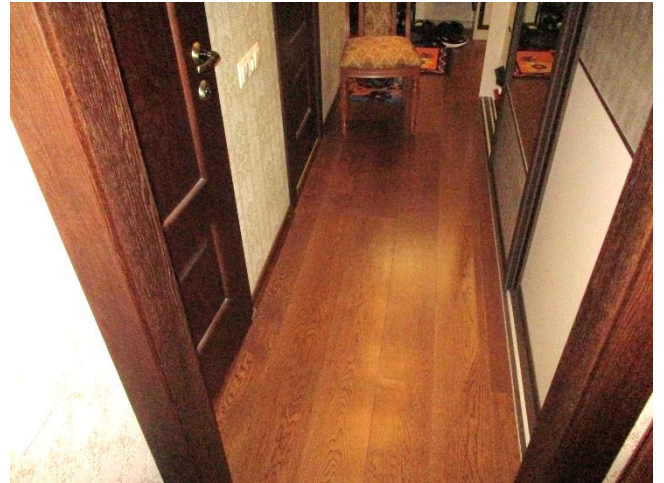
На поверхности пола (паркетная доска) зафиксировано коробление паркетной доски, а также расхождение стыков паркета.

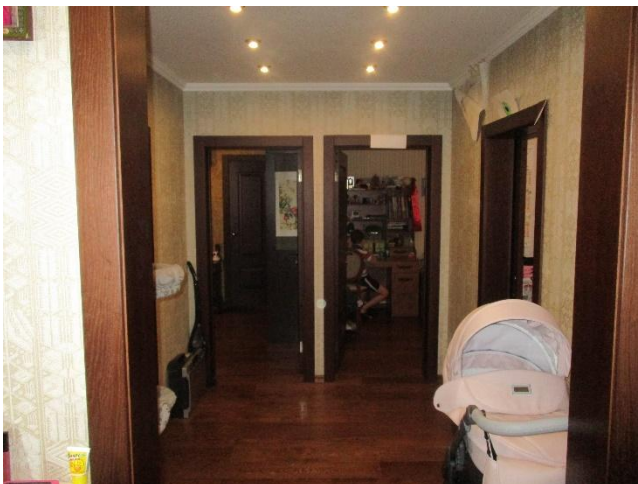
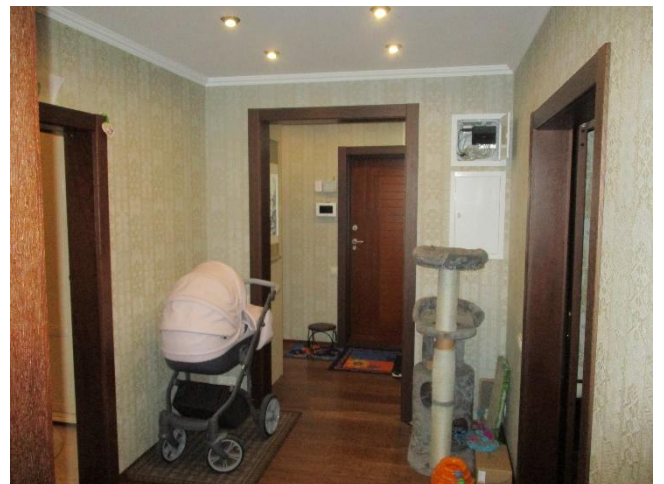
Холл

На поверхности потолка (в/э краска) местами по периметру зафиксированы незначительные желтые разводы.

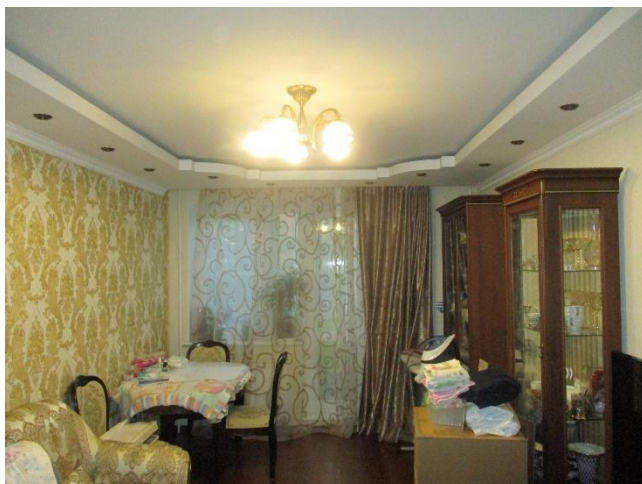
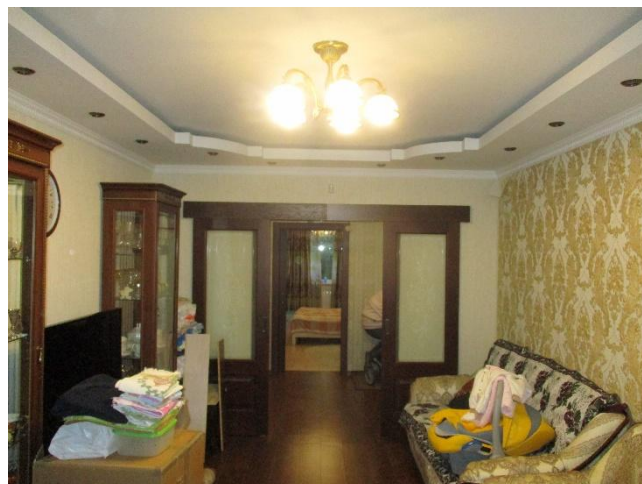
Жилая комната №1

На поверхности потолка (в/э краска) в зоне трубопровода отопления зафиксированы желтые разводы.

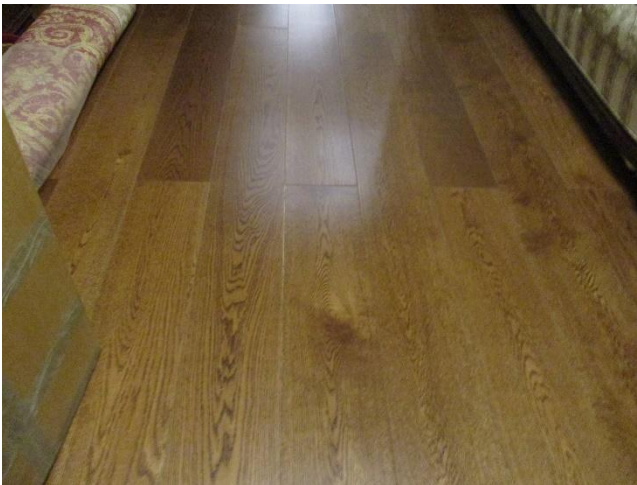
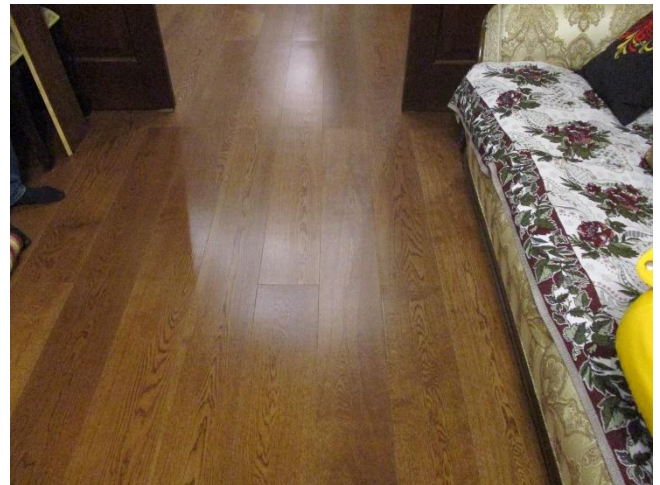
На поверхности пола (паркетная доска) зафиксировано коробление паркетной доски, а также расхождение стыков паркета.

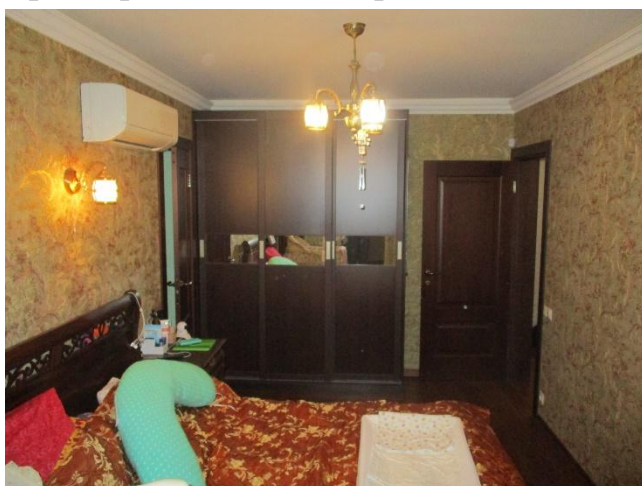
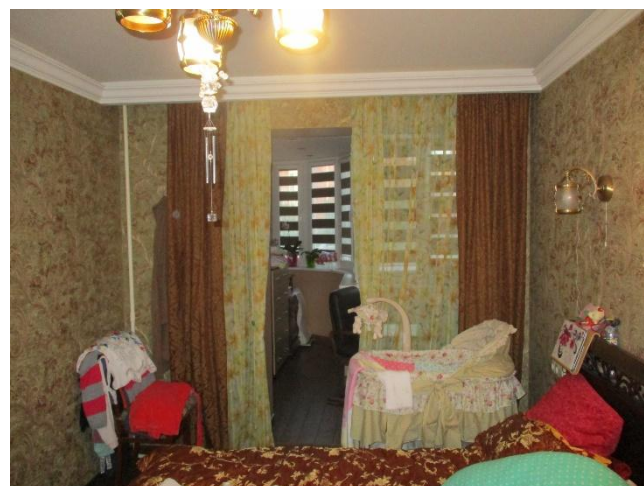
Жилая комната №2

На поверхности потолка (в/э краска) в зоне трубопровода отопления зафиксированы желтые разводы.

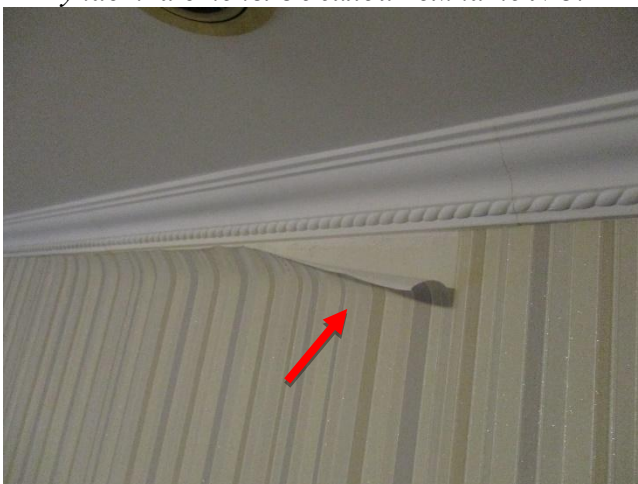
Отслоение обойных полотен от поверхности стены в жилой комнате №3.

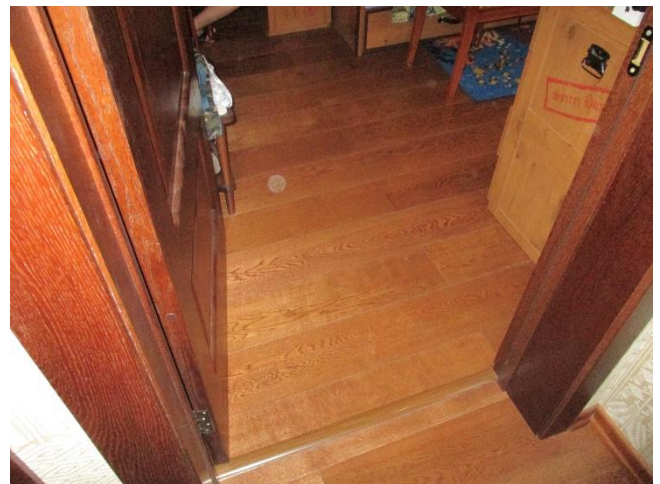
На поверхности пола (паркетная доска) зафиксировано коробление паркетной доски, а также расхождение стыков паркета.

Общий вид напольного покрытия в жилой комнате №3.

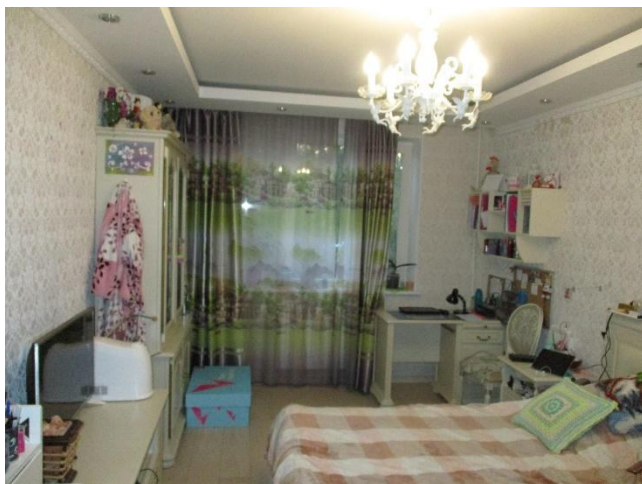
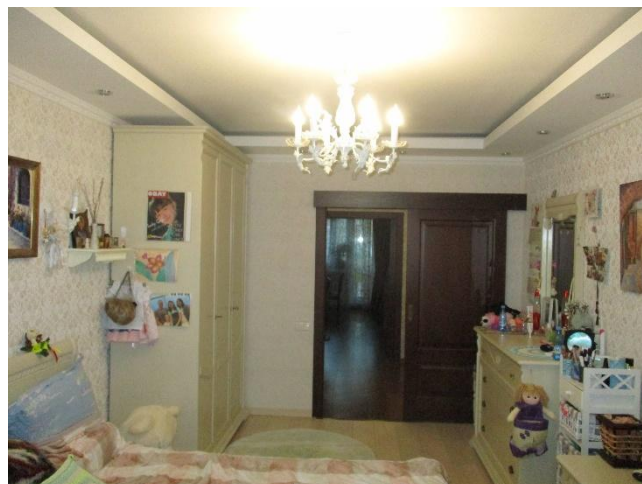
На поверхности потолка (в/э краска) зафиксировано вздутие и отслоение окрасочного слоя, а также желтые разводы в зоне трубопровода отопления.
